ANUNCIO DE PROPUESTA DE DIRECTIVA DE AERONAVEGABILIDAD

APDA N° 2017-05-01 R0

Fabricante PIPER AIRCRAFT

Fisuras en estructura de Tren de Aterrizaje

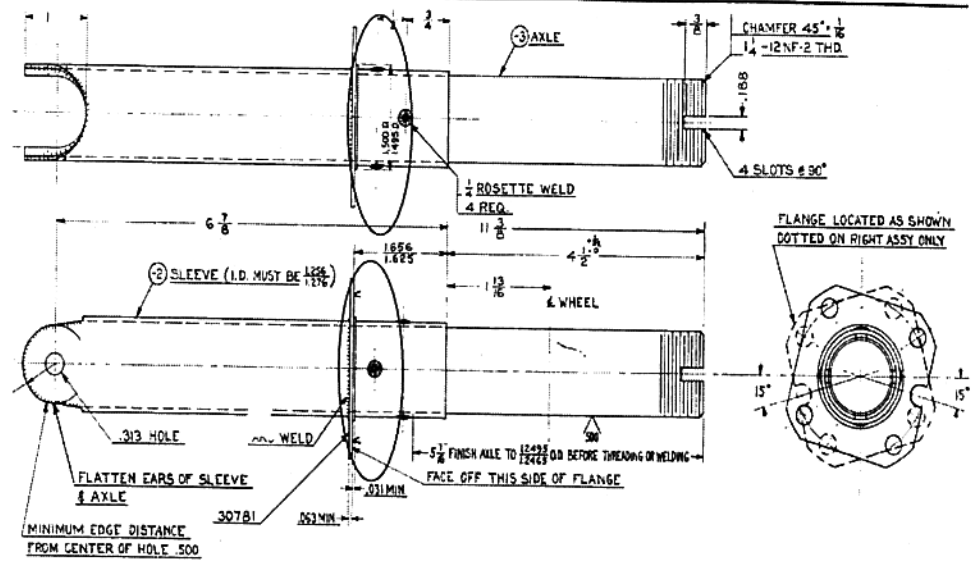
- Fisuras y Roturas detectadas en:
- Cuerpo del Trapecio de tren de aterrizaje (fractura por corrosión)
- Fractura del montante auxiliar del tren de aterrizaje principal.
- Fractura de los lóbulos internos del herraje del herraje de fijación superior del tren de aterrizaje principal, (Fatiga de material).
- Colapso del extremo de la barra del amortiguador tipo sandows (falla en la toma de fijación del montante .
