ENMIENDA N°39/05-052

Designación Tipo – Modelo:
IS-28 B2

Asunto Fisuras Soporte de Palanca de Comando posiciones delantera y trasera (Támdem).

DA RA N° 2019-01-01

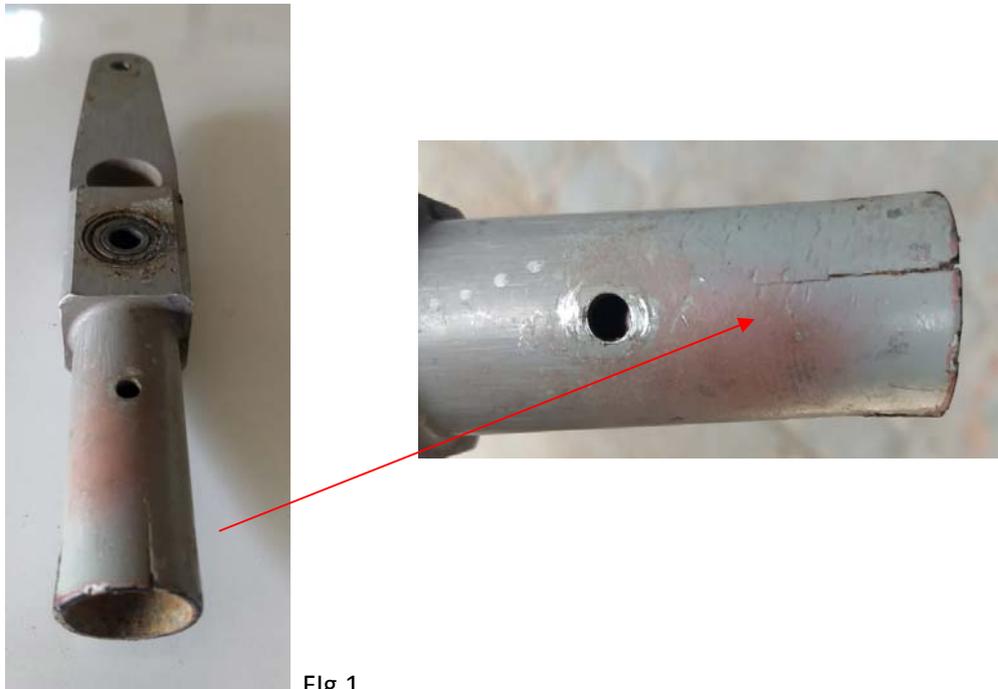
Fig.1

Descripción ANAC ha recibido Informes de Dificultades en Servicio detallando que se han detectado fisuras AXIALES del soporte de fijación de la palanca de comando de la aeronave del asunto según se detalla en la Fig. 1

Descripción	Considerando las novedades halladas en la misma, es que se proveen instrucciones de mantenimiento adicionales y mandatorias a los efectos prevenir la falta de control de la aeronave y potenciales daños a la estructura y sus ocupantes.
Acción Correctiva	<p>1-Antes del próximo vuelo, deberá realizarse lo siguiente:</p> <ul style="list-style-type: none"> a) Ganar acceso a la cabina de la aeronave (cockpit) ambas áreas, desmontar la tapa de acceso al sistema del soporte de palanca de comando. Realizar una limpieza del area a inspeccionar, efectuar una inspección visual detallada con ayuda de una lupa y observar la presencia de fisuras axiales (*). b) En caso de detectarse fisuras, no operar la aeronave y comunicarse con Área de Dificultades en Servicio del Departamento de Certificaciones Aeronáuticas, citado en el campo observaciones. c) de ser satisfactoria la inspección, instalar nuevamente la parte, y asentar el cumplimiento de la presente DA en los historiales de la aeronave. <p>De encontrarse novedades, la parte debe considerarse "Fuera de Servicio", ser desechada, y reemplazada por una parte original según se indica en el catálogo de partes. ó parte aprobada (PMA-AFP ó equivalente).</p> <p>(*). Nota: Observar Ilustración de acceso a zona de alojamiento en ANEXO I</p>

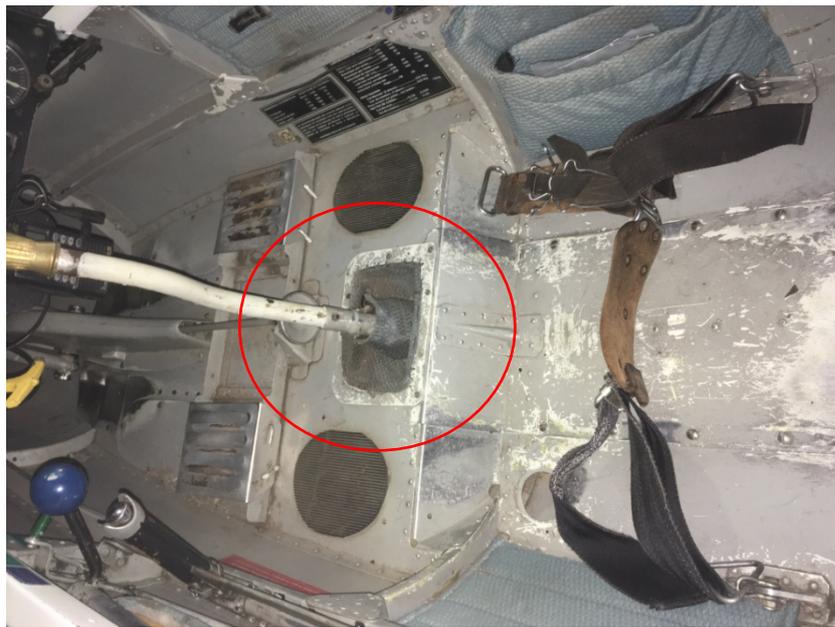
Acceso a Cabina

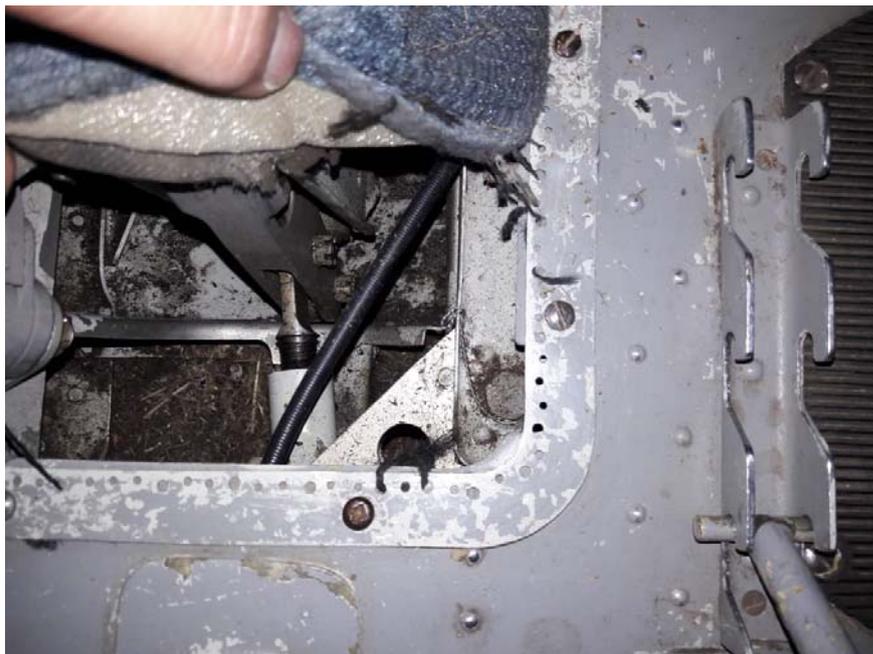
Acceso a ubicación del Soporte

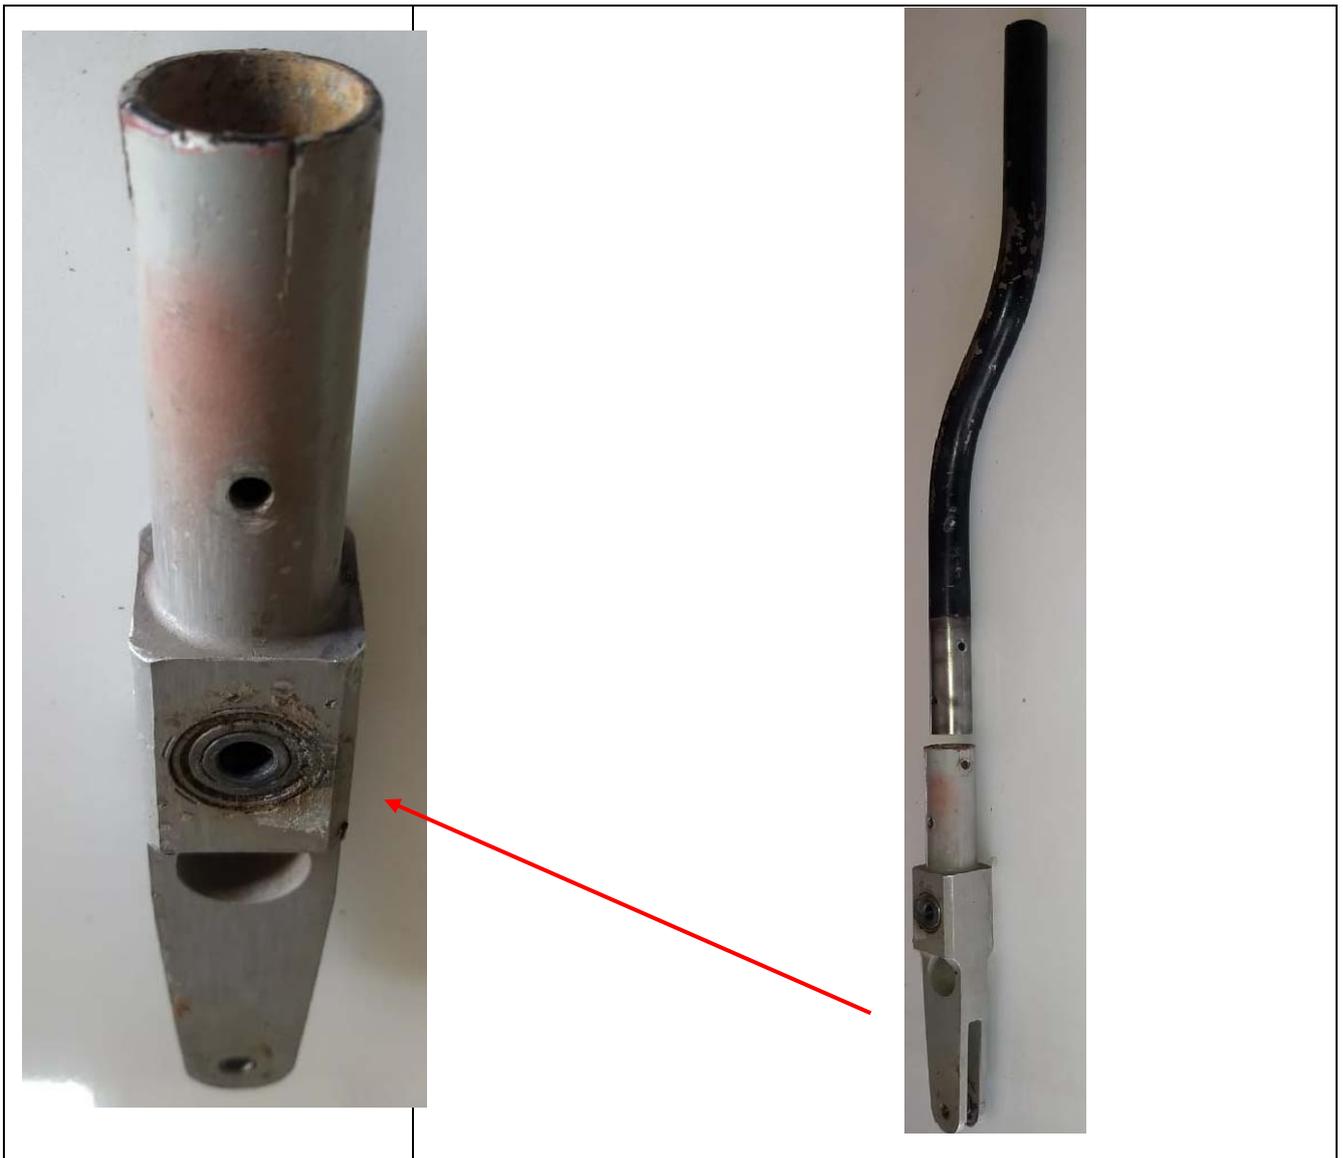
Soporte y conjunto Soporte – Palanca de Mando (Stick).
