ADVERTENCIA 209/DAG

Talleres Aeronáuticos de Reparación, Propietarios y Operadores de aeronaves marca CESSNA modelo 188 series, N/S 188-0001 al T18803974T y A-A1880001 al A-A1880034.

Fisuras en tubos de la estructura reticulada del fuselaje.

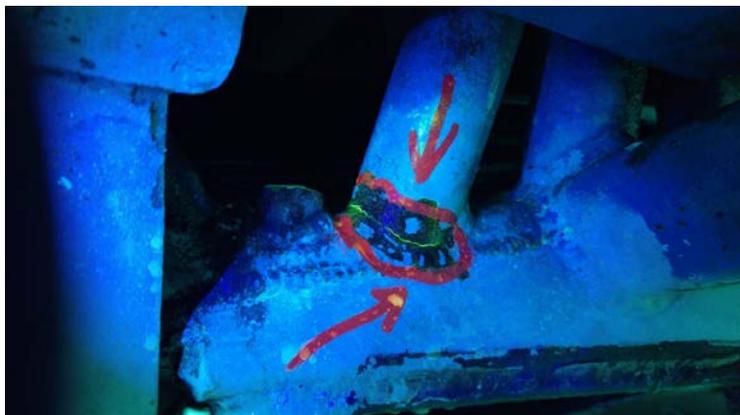
FOTOGRAFIA 1

1- En abril del 2017, se recibió en el DAG un Informe de Dificultades en Servicio (IDS), informando la detección de fisuras en dos tubos de la estructura reticulada del fuselaje de una aeronave Cessna A-188-B. El relator detalla que las fisuras fueron detectadas en los nudos donde se ubican la fijación externa de las ballestas, en uno de los tubos que allí concurren. Este defecto estaba presente tanto en el nudo de fijación derecho como en el izquierdo, y los tubos fisurados, eran los mismos en ambos nudos. Las fisuras fueron detectadas al realizar un END por la técnica de Partículas Magnetizables.

2- Dicho Informe estaba acompañado por la FOTOGRAFIA 1, que muestra la fisura detectada. Para mayor claridad se adjunta la FOTOGRAFIA 2 en la que se aprecia el tubo ya reparado, con el objeto de poder identificar claramente el lugar exacto de las fisuras.

En base a lo arriba indicado, se recomienda para aquellas aeronaves a las que aplica esta Advertencia, en la próxima Inspección Anual, dar cumplimiento a la SUPPLEMENTAL INSPECTION NUMBER 53-10-01, prestando especial atención a los nudos indicados en la siguiente figura. Se recomienda inspeccionar mediante un END por la técnica de Partículas Magnetizables. En el caso de detectar fisuras, repararlas de acuerdo con la Sección 17 del Model 188 Service Manual, empleando para ello, un soldador calificado para el tipo de soldadura que se requiera.
