ADVERTENCIA 213/DAG

Talleres Aeronáuticos de Reparación, Propietarios y Operadores de aeronaves marca CESSNA modelo 150, A150, 152 y A152; todos los N/S.

Corrosión en las estructuras de soporte de los flaps.

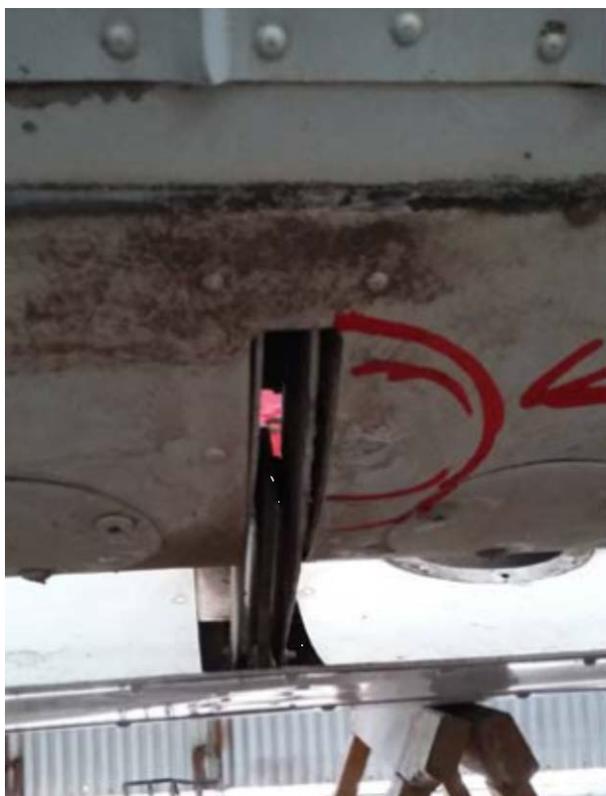
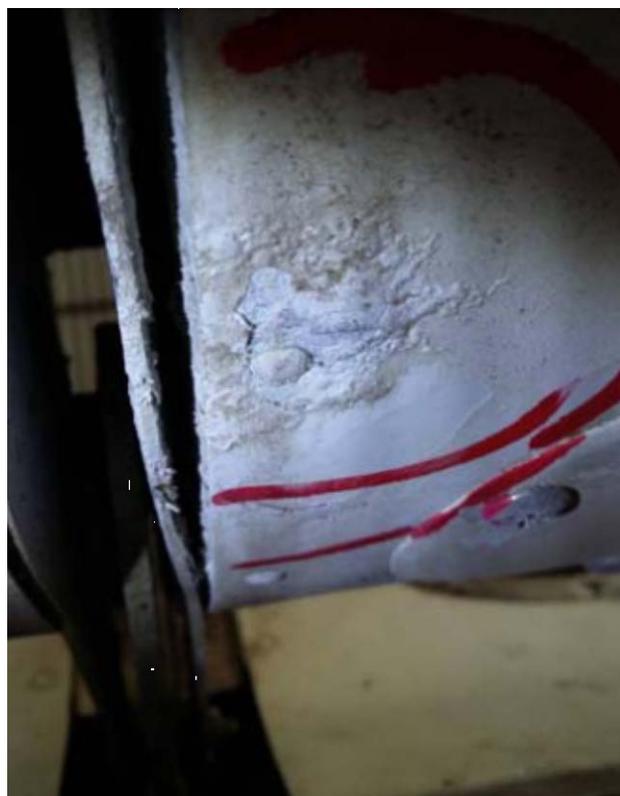
2- Dicho IDS estaba acompañado por las siguientes fotografías que muestran el estado y la ubicación precisa de lo observado.

- 3- El relator indica en la documentación enviada:
- que esta novedad la detectó en 2 aeronaves,
 - que esta novedad la detectó tanto en los soportes externos (outboard) como en los internos (inboard) de las aeronaves afectadas,
 - que la corrosión llegó a niveles tales que eliminó varios de los remaches que fijaban los

- brazos de flaps a las costillas de fijación de los brazos de flaps,
- d. que redujo el espesor de los brazos de flaps en más del 30% de su espesor nominal, y

- e. que llegó a desintegrar alguna de las costillas de fijación de los brazos de flaps.
- 4- Cessna emitió el Boletín de Servicio SEB95-3, que requiere se inspeccionen los siguientes componentes:

En base a lo arriba indicado, se recomienda para aquellas aeronaves a las que aplica esta Advertencia, independientemente del tipo de operación a la que estén afectadas, en la próxima Inspección Anual, dar cumplimiento a la SUPPLEMENTAL INSPECTION NUMBER 57-53-01, inspeccionando además los Flap Support Arm, en la zona de fijación a las costillas del flap, y dichas costillas, por corrosión y remaches faltantes.
