ADVERTENCIA 214/DAG r1

Talleres Aeronáuticos de Reparación, Propietarios y Operadores de aeronaves marca CESSNA modelos 150, A150 y 180 series, todos los N/S.

Corrosión y fisuras en los herrajes de los semiplanos para su montaje en el fuselaje.

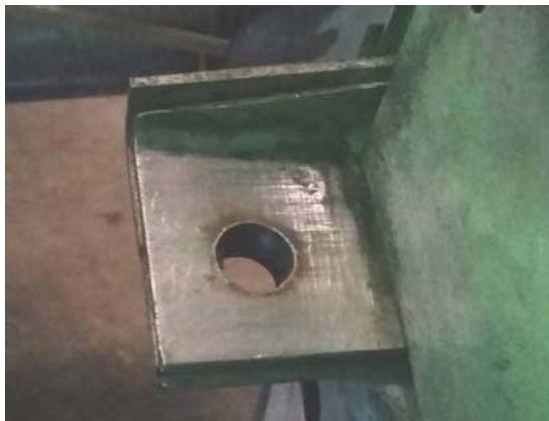
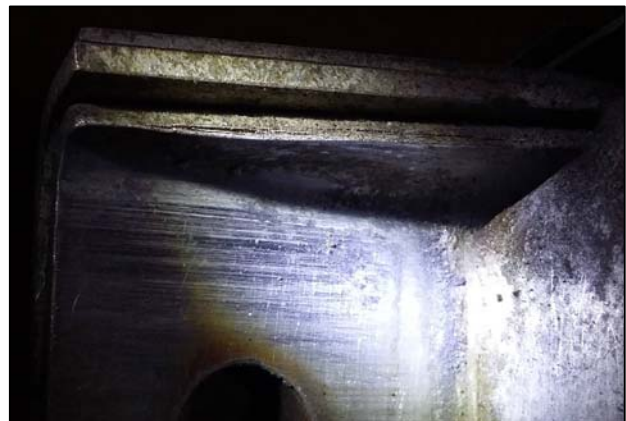
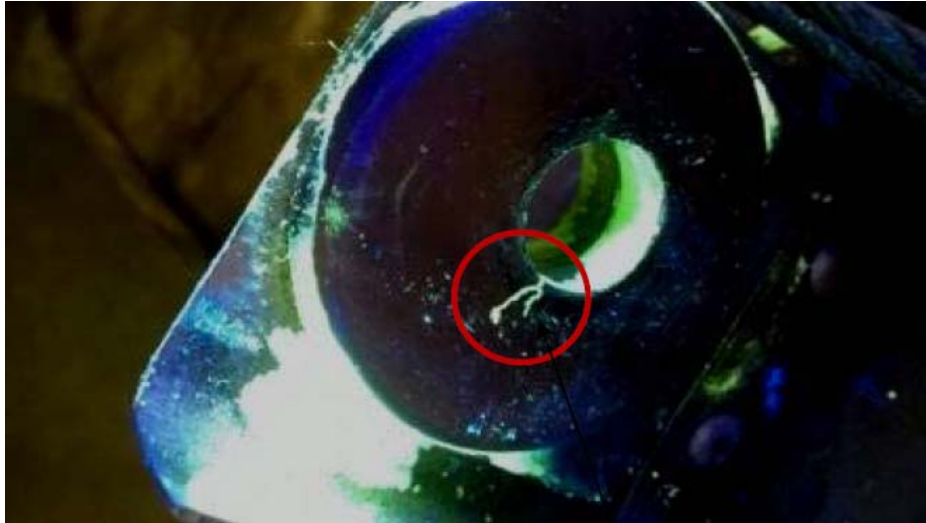
150 Series

- 1- En septiembre del 2016, se recibieron en el DAG dos Informes de Dificultades en Servicio (IDS), informando la detección de corrosión y fisuras en los herrajes de los largueros del ala en aeronaves Cessna 150, A150 y 180.
- 2- Según designación del IPC las partes involucradas son denominadas: en el larguero delantero, ANGLE (P/N 0523309/-1), y en el larguero trasero, FITTING-WING SPAR REINFORCEMENT (P/N 0422229-11 en los 150/A150 series y P/N 0422229-3 en los 180 series).
- 3- Dichos IDS's estaban acompañados por las siguientes fotografías que muestran el estado y la ubicación precisa de lo observado.

- 4- El relator indica en la documentación enviada:
 - a. Que esta novedad la detectó en 3 aeronaves,
 - b. Que las aeronaves con novedades tenían aproximadamente 4000 hs de vuelo, y
 - c. Que la fisura detectada en el larguero trasero de la serie 150, fue mediante un END por la técnica de Corrientes Parásitas.

Para las aeronaves modelo 150 y A150: Teniendo en cuenta que la 212/DAG recomienda inspeccionar los SPAR BLOCKS (herrajes del fuselaje de fijación de los semiplanos) mediante un END por Corrientes Parásitas, es conveniente dar cumplimiento a ambas ADVERTENCIAS simultáneamente, aprovechando que la mencionada recomienda desmontar los semiplanos. De esta forma, se tendrá un mejor acceso a los herrajes de los semiplanos de fijación al fuselaje. Además, si la aeronave tiene 4000 horas de operación o más, también recomendamos dar cumplimiento a la Inspección Detallada en busca de fisuras.
