ADVERTENCIA 215/DAG

MOTIVO:

Verificación del correcto cumplimiento de la FAA AD 73-26-01.

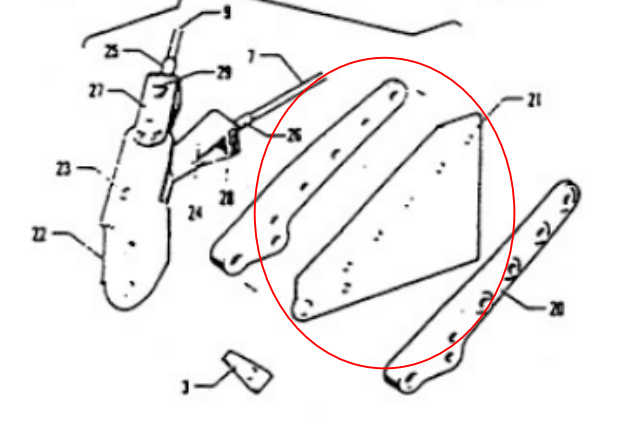
3- Analizando el Catálogo Ilustrado de Partes, se observa que no brinda una clara descripción del diseño de la raíz del larguero delantero, ya que en la Figura 5 del mencionado documento (figura de la cual se adjunta un extracto), se puede observar como refuerzo en la raíz del larguero delantero, el Ítem 21 PLATE-Front spar attachment P/N 64053-00, refuerzo que de lo indicado en dicha figura, solo estaría instalado en el modelo PA-25-150.

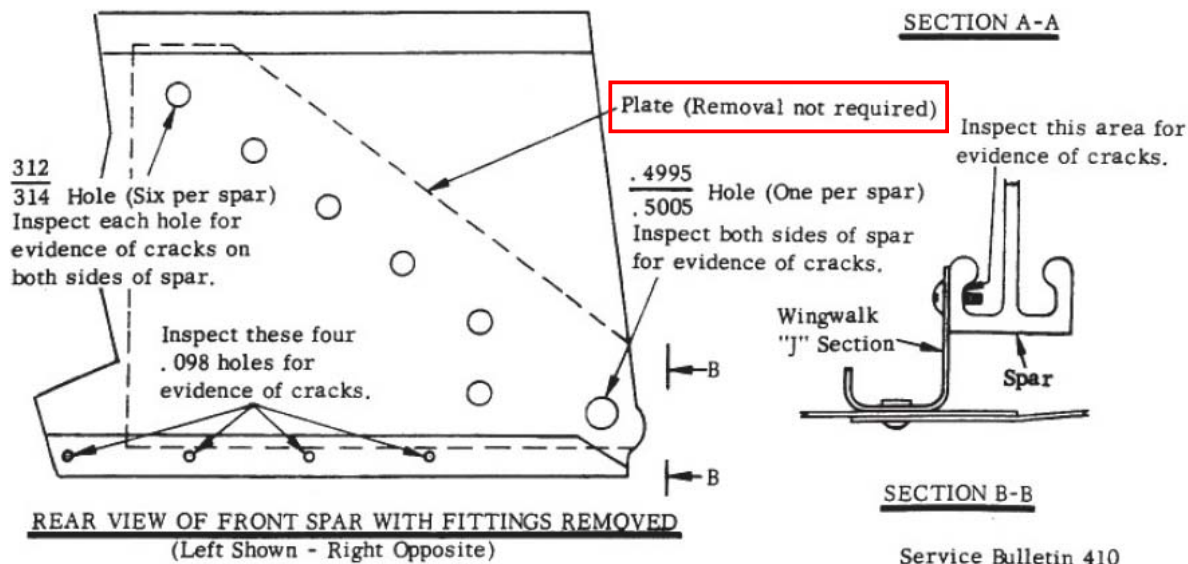
5- El SB 410 del 17/12/1973, aplicable a los modelos PA-25-150 / -235 y -260, todos los S/N, indica que para realizar la inspección requerida por la FAA AD 73-26-01 PIPER, no es necesario remover los Plate, sin hacer distinción alguna de modelos, por lo que se concluye en que **todos los modelos de PA-25 tienen el PLATE-Front spar attachment P/N 64053-00 instalado**. Se adjunta un extracto del SB donde se puede observar esta instrucción, y la similitud del refuerzo con el indicado en la figura del IPC.

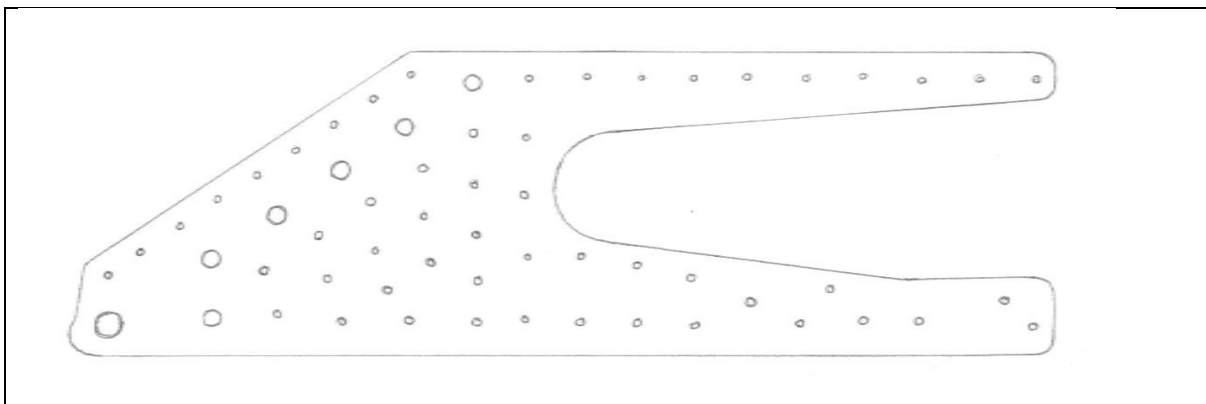
7- Luego de conversaciones mantenidas con LAVIA, se puede concluir que la modificación por medio de la instalación del PIPER KIT N° 760840, consiste en la remoción del refuerzo PLATE-Front spar attachment P/N 64053-00, que es una pieza construida en Al 2024T3 de 1.65mm (0.065in) de espesor, por un nuevo refuerzo P/N 60373-02, construido en acero SAE 4130N de 1.8mm (0.071in) de espesor, de 387mm (15in) de largo por 127mm (5in) de alto, y su forma es semejante a la del dibujo que se adjunta:

- c. En el caso que los refuerzos tengan la forma mostrada en la figura de ANTECEDENTES 7, verificar, mediante el uso de un imán, que las piezas están construidas en acero.

- d. En el caso que se compruebe lo indicado en 3-b. y 3-c., continuar con la operación normal de la aeronave.
 - e. En el caso que no se compruebe lo indicado en 3-b. ó 3-c., es decir, que las piezas sean diferentes a la mostrada en la figura de ANTECEDENTES 7 o no sean de acero, suspender inmediatamente la operación de la aeronave, considerando NO CUMPLIDA la FAA AD 73-26-01.
