## ADVERTENCIA 217/DAG

Talleres Aeronáuticos de Reparación, Propietarios y Operadores de aeronaves marca CESSNA modelos 180 series, todos los Números de Serie.

Corrosión en las tomas de montantes del fuselaje.

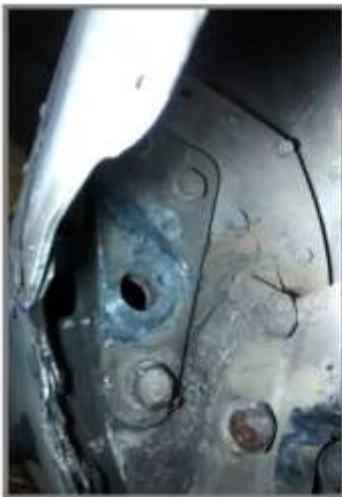
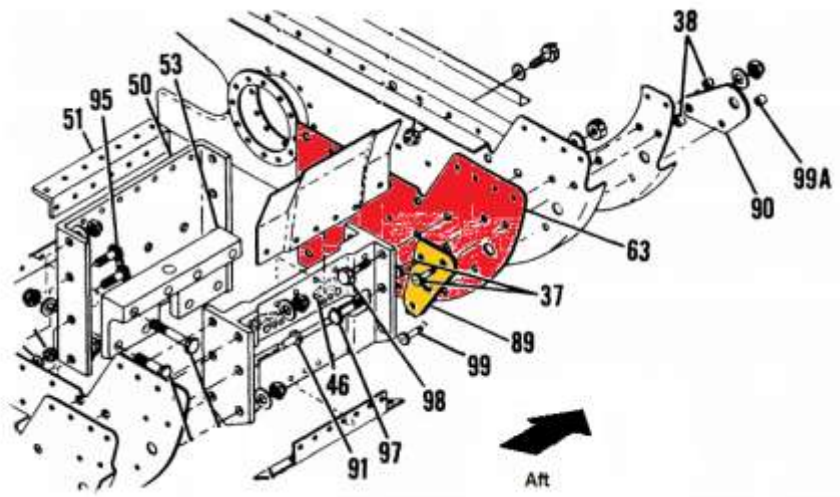
Fig. 1

- 1- En septiembre del 2016, se recibió en el DAG un Informe de Dificultades en Servicio (IDS), informando la detección de corrosión en ciertas partes de la estructura del fuselaje donde se fijan los montantes de ala de una aeronave CESSNA 180.
- 2- Según la designación del IPC las partes involucradas son denominadas:
  - N/P 0713495-13/14 LH/RH "Plate-Aft Bulkhead reinforcement" (Item 63 de la fig. 1).
  - N/P 0713495-55 RH-LH "Spacer-Wing strut fitting" (Item 89 de la fig. 1).
- 3- En el informe y su fotografía adjunta (Fig. 1), puede observarse corrosión en ambas partes antes citadas, pero principalmente en la denominada Plate-Aft Bulkhead reinforcement

- 4- El relator indica en la documentación enviada:
  - a. Que la aeronave con novedad tenía aproximadamente 4000 hs de vuelo, y
  - b. Que el daño fue detectado en forma visual al remover el montante.
- 5- Para este modelo de aeronave Cessna desarrolló dentro de las Instrucciones de Aeronavegabilidad Continuada, un Programa de Inspecciones Especiales. Este Programa incluye entre otras, la Inspección Suplementaria Numero 53-12-01 denominada "Fuselage Forward Doorpost Inspection". Dicho documento, en el punto 4.E requiere la inspección visual

En base a lo arriba indicado, se recomienda para aquellas aeronaves a las que aplica esta Advertencia, independientemente del tipo de operación a la que estén afectadas, en la próxima Inspección Anual, dar cumplimiento al SID N° 53-12-01, prestando especial atención al área de fijación del montante.

En caso de hallar indicaciones en el área mencionada informar al DAG empleando el formulario de IDS, denominado DA Form 8110-1. Seguir las instrucciones del SID N° 53-12-01 para solucionar las novedades halladas.
