ADVERTENCIA 003/DAG r1

MOTIVO:

Riesgo de rotura de hilos metálicos y/o de hebras en los CABLES DE COMANDO de Timón de Profundidad y Alerones.

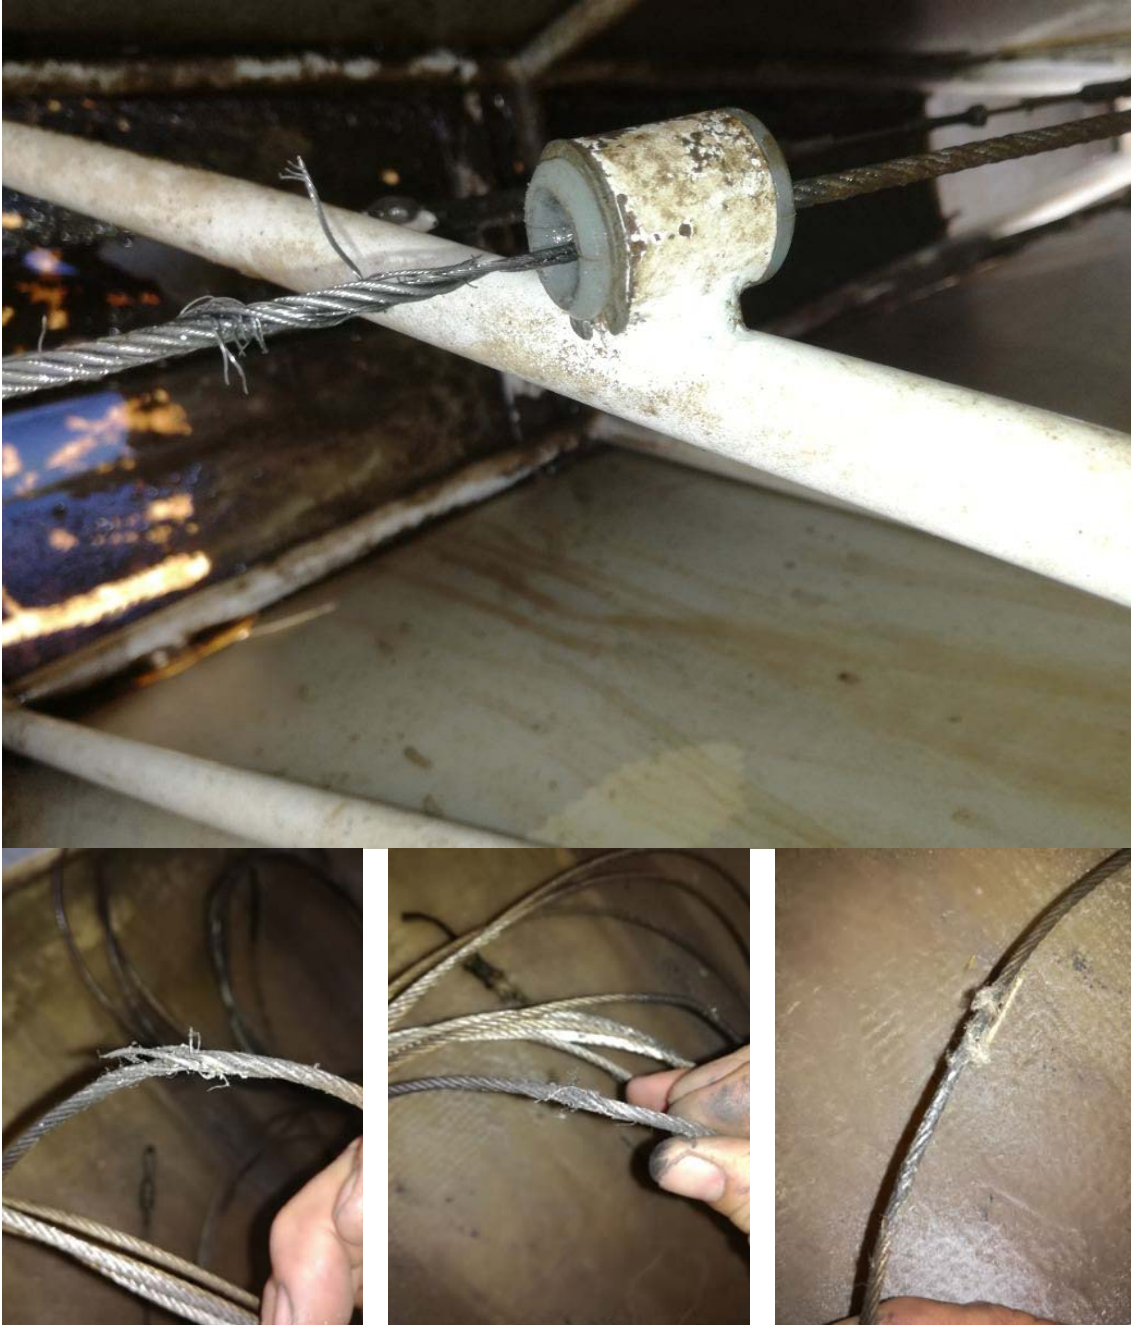
- 3) El período en que pueden aparecer estas novedades puede ser muy corto. Han aparecido roturas en cables con apenas 200 horas de actividad.
- 4) Se llegó a determinar que el origen de estas fallas no estuvo en defectos de fabricación de los cables, además, cables de distinta fabricación acusaron el problema. Puede decirse que se trata en cambio de una combinación de los siguientes factores:

- a. Los materiales de las poleas y los bujes pasacables, esto es micarta y teflón o gylón o nylon, desgastan los cables.
 - b. Todos los cables investigados o informados son de acero inoxidable, sin embargo, existe otro material también elegible por la Norma MIL-W-83420E para uso en la industria aeronáutica, que es el acero de alto contenido de carbono, galvanizado. El cable de acero inoxidable tiene menor resistencia a la tracción, menor resistencia a la fatiga, y se desgasta a la fricción cuatro veces más rápido que el cable de acero galvanizado.

- c. El uso de la aeronave. Las maniobras bruscas típicas de las tareas de aeroaplicación, y el ataque de los herbicidas o insecticidas utilizados en esos casos, potencian el riesgo de ocasionar cortes de hilos o hebras.

- 1) El hallazgo de cables de comando deteriorados en los circuitos correspondientes al timón de profundidad, al timón de dirección y a los alerones
- 2) Que dicha novedad se detectó en las zonas donde los cables atraviesan los pasacables.
- 3) Que algunos de los cables presentaban hilos y hebras cortadas.
- 4) Que la aeronave al momento de la redacción del IDS, poseía 694 hs de TG y 50 hs desde la última inspección.

Las siguientes fotografías fueron enviadas por el informante, donde puede apreciarse la magnitud del daño en los cables.

- 1) En base a lo arriba indicado, se recomienda a los TAR que en cada inspección anual, se inspeccione detalladamente, en forma visual, los cables de comando de los alerones, del timón de profundidad y del timón de dirección. Esta inspección debe enfocarse en las zonas aledañas a los bujes pasacables y a las poleas, fundamentalmente en los indicados en los ítems 2) a) y 2) b).
- 2) Para la inspección de los cables referirse al párrafo 7-149 de la FAA AC 43.13-1B, CABLE SYSTEM INSPECTION.
- 3) En el caso de hallarse hilos o hebras cortadas, informar inmediatamente a la ANAC y proceder a su reemplazo.
