## ADVERTENCIA 003/DAG r2

Talleres Aeronáuticos de Reparación, Propietarios y Operadores de aeronaves marca PIPER, CHINCUL y LAVIA S.A., modelos 25, 25-235 y 25-260

Riesgo de rotura de hilos metálicos y/o de hebras en los CABLES DE COMANDO de Timón de Profundidad y Alerones.

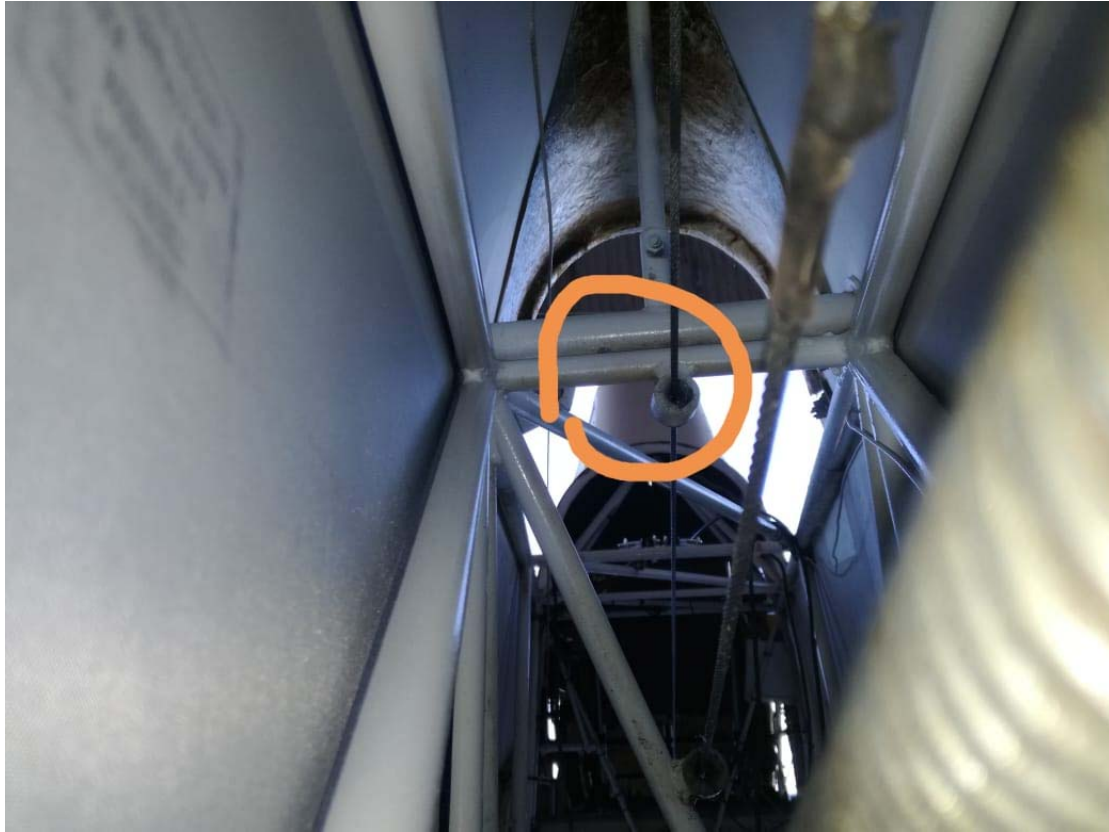
Continuando con el IDS presentado en abril del 2018, se recibió un segundo informe en el que se informó que luego de cambiar los cables deteriorados, se constató que algunos de los pasamuros estaban desalineados respecto a la línea de los cables, tal como se puede apreciar en la foto de abajo.

- 4) Verificar también la alineación de los bujes pasacables, verificando que los mismos se encuentren alineados con la línea del cable de comando que pasa por ellos. De estar desalineados, remover los soportes de los pasacables de la estructura del fuselaje, y soldarlos adecuadamente para que al instalar el pasacable, éste quede alineado.
