ADVERTENCIA 003/DAG r3

Talleres Aeronáuticos de Reparación, Propietarios y Operadores de aeronaves marca PIPER, CHINCUL y LAVIA S.A., modelos PA-25, PA-25-235 y PA-25-260

Riesgo de rotura de hilos metálicos y/o de hebras en los CABLES DE COMANDO de Timón de Profundidad y Alerones.

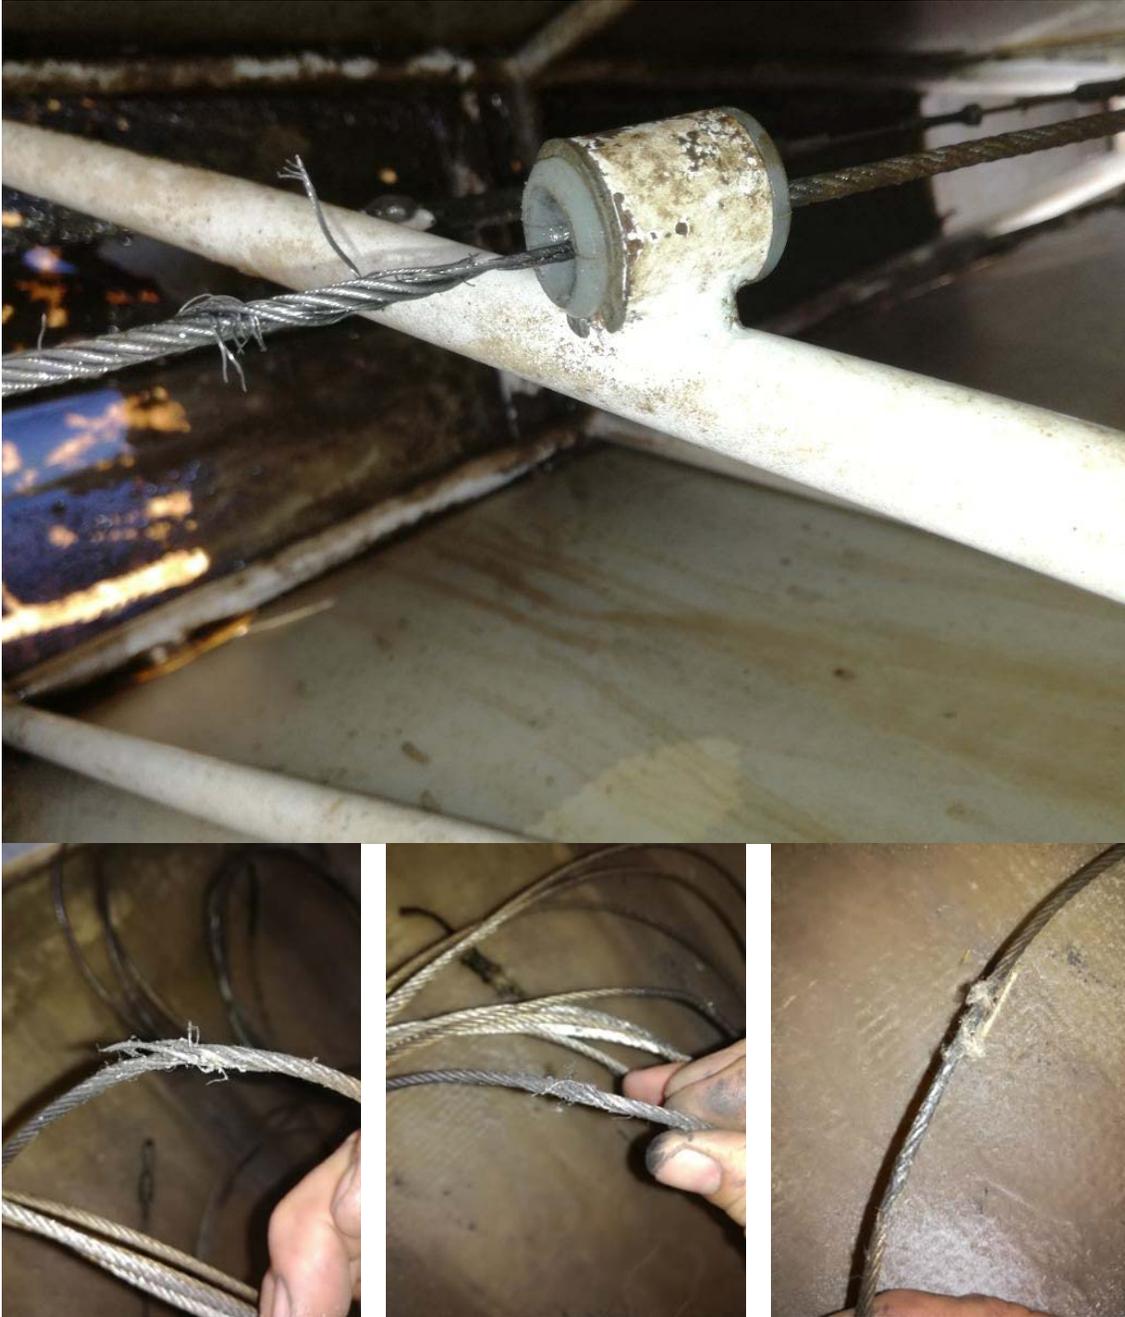
- 1) El hallazgo de cables de comando deteriorados en los circuitos correspondientes al timón de profundidad, al timón de dirección y a los alerones
- 2) Que dicha novedad se detectó en las zonas donde los cables atraviesan los pasacables.
- 3) Que algunos de los cables presentaban hilos y hebras cortadas.
- 4) Que la aeronave al momento de la redacción del IDS, poseía 694 hs de TG y 50 hs desde la última inspección.

Las siguientes fotografías fueron enviadas por el informante, donde puede apreciarse la magnitud del daño en los cables.

- 1) En base a lo arriba indicado, se recomienda a los TAR que en cada inspección anual, se inspeccione detalladamente, en forma visual, los cables de comando de los alerones, del timón de profundidad y del timón de dirección. Esta inspección debe enfocarse en las zonas aledañas a los pasacables y a las poleas, fundamentalmente en los indicados en los ítems 2) a) y 2) b).

- 2) Para la inspección de los cables, referirse al párrafo 7-149 de la FAA AC 43.13-1B, CABLE SYSTEM INSPECTION.
- 3) En el caso de hallarse hilos o hebras cortadas, informar inmediatamente a la ANAC y proceder a su reemplazo.

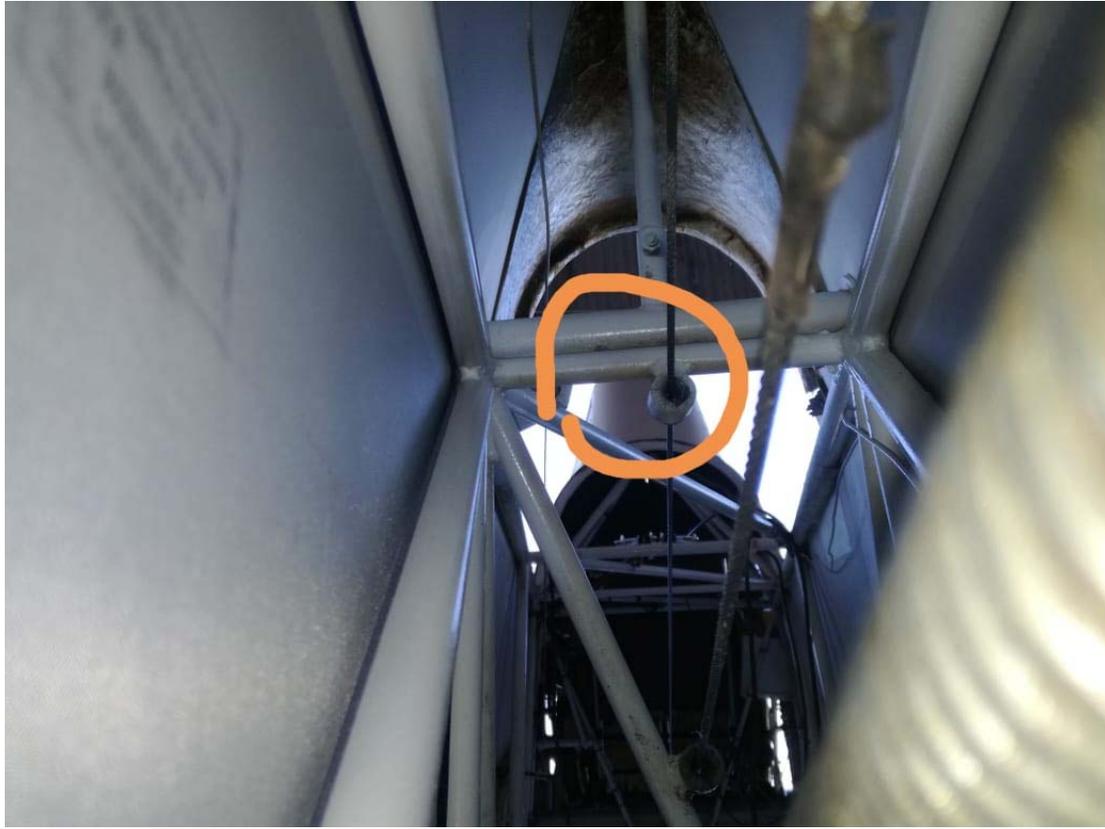
Continuando con el IDS presentado en abril del 2018, se recibió un segundo informe en el que se informó que luego de cambiar los cables deteriorados, se constató que algunos de los pasacables estaban desalineados respecto a la línea de los cables, tal como se puede apreciar en la foto de abajo.

- 4) Inspeccionar la alineación de los pasacables, verificando que los mismos se encuentren alineados con la línea del cable de comando que pasa por ellos. De estar desalineados:

- a) y sus soportes estén montados por soldadura, removerlos y soldarlos adecuadamente para que al instalar el pasacable, éste quede alineado.
 - b) y sus soportes estén montados con abrazaderas, aflojarlas y alinearlas los soportes adecuadamente para que al instalar el pasacable, éste quede alineado. Verificada la correcta alineación, ajustar las abrazaderas.

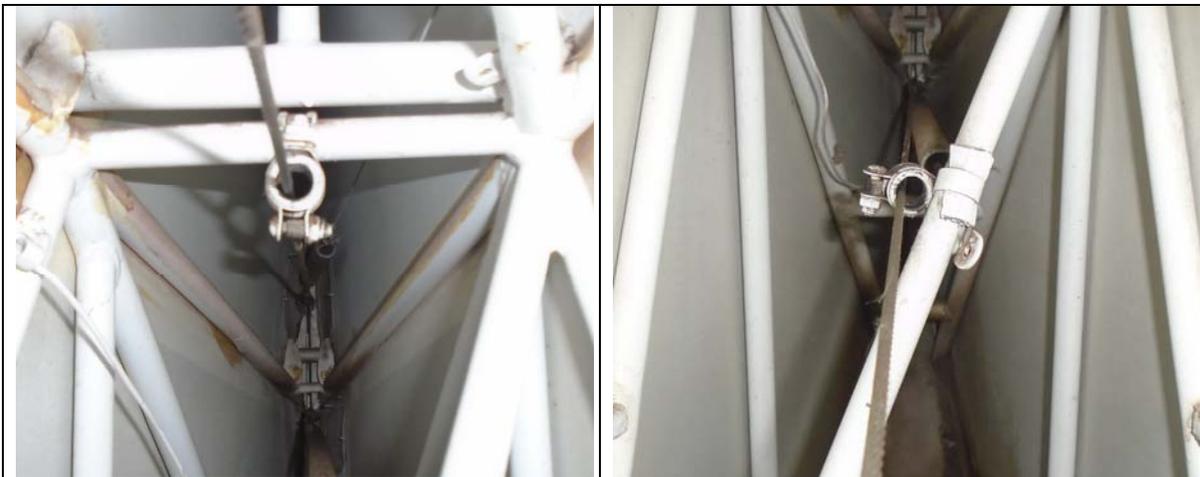
En agosto de 2018 se recibió otro IDS informando que los pasacables del sistema de comando del elevador ubicados debajo del empenaje, estaban desalineados; con la particularidad que sus soportes no estaban soldados a la estructura del fuselaje, sino montados con ABRAZADERAS. Las siguientes fotografías acompañaban el informe, y muestran claramente la desalineación y la forma de fijación.
