## ADVERTENCIA 109/DAG r2

Aeronaves Cessna serie 100, con tren de aterrizaje triciclo fijo.

Posibilidad de fisuras en las tijeras del tren de aterrizaje de nariz

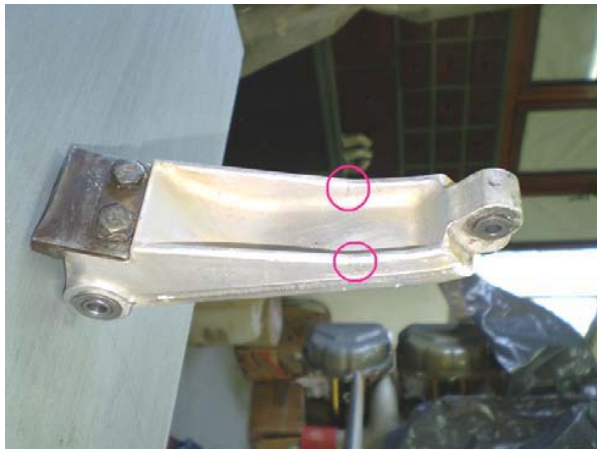
**FOTOGRAFIA 1**

- 1- El RT de un TAR nos ha informado que durante inspecciones rutinarias viene detectando la presencia de fisuras en la pieza P/N 0442506-1 de la tijera del tren de nariz de un Cessna 152, tal como se observa en la fotografía N° 1. Nótese que el mismo presenta fisuras en ambas pestañas.
- 2- Posteriormente, durante una inspección realizada por personal de la ANAC, el inspector actuante detectó también una fisura en la pieza P/N 0442506-1 de otro Cessna 152, en este caso de menor dimensión y sólo en una de las pestañas de la pieza, tal como puede observarse en la fotografía N° 2

- 1º) A los TAR: En ocasión del ingreso de aeronaves Cessna serie 100 con tren fijo, prestar especial atención al estado de las piezas constitutivas de la tijera, desechando toda aquella fisurada o reparada. Tener presente que esta pieza no admite ningún tipo de reparación.
- 2º) A los propietarios / operadores: Antes del próximo vuelo, verificar visualmente el estado de esta pieza, en busca de fisuras o reparaciones en la zona indicada en las fotografías. Si se detecta alguna novedad, contactarse inmediatamente con el TAR de su confianza para la solución del problema.

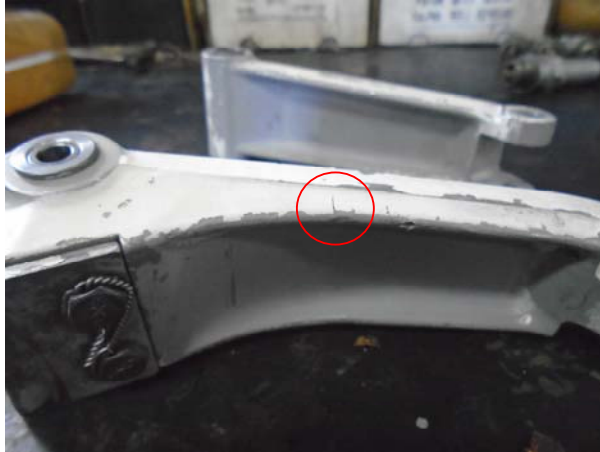
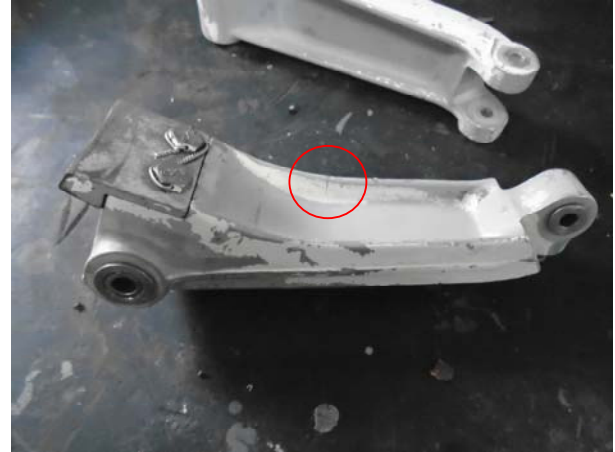
- 3- El día 14 de septiembre de 2016 se recibió un nuevo Informe de Dificultad en Servicio, emitido por un Taller de Mantenimiento, por medio del cual el relator informa haber detectado una fisura en uno de los componentes de la tijera del tren de nariz perteneciente a un Cessna 150G (1967), P/N 0442504-1, según se pueden observar en las FOTOGRAFIAS 3 y 4.

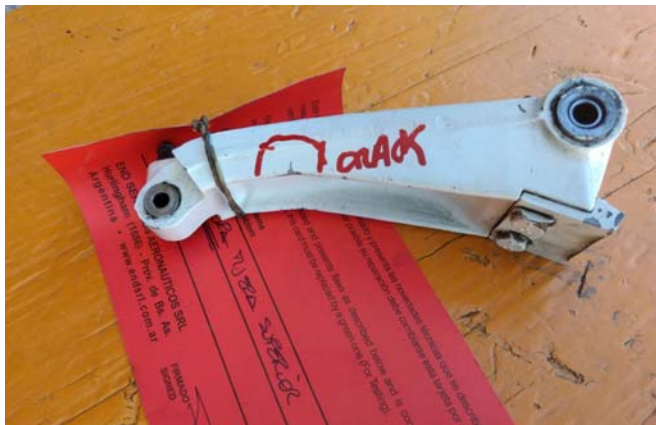
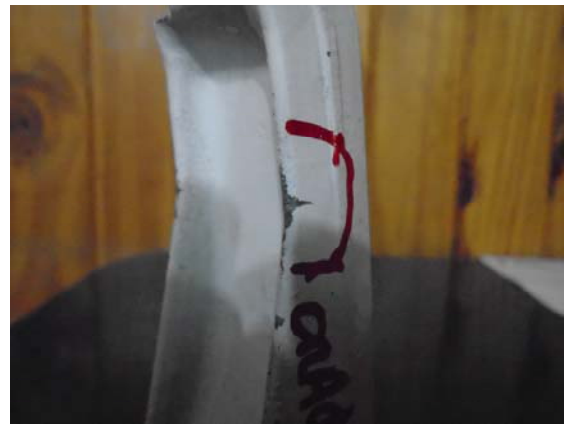
- 4- El día 12 de marzo de 2018, la ANAC recibió un nuevo Informe de Dificultad en Servicio, emitido por un Taller de Mantenimiento Argentino, por medio del cual el relator informa haber detectado, durante una inspección realizada a una aeronave Cessna 182K, una fisura en la periferia del lomo de la tijera superior del Tren de Aterrizaje de Nariz P/N 0442506-1. El tamaño y la ubicación exacta de la fisura puede ser vista en las FOTOGRAFIAS 5 y 6
