ADVERTENCIA 219/DAG r1

Talleres Aeronáuticos de Reparación, Propietarios y Operadores de aeronaves marca CESSNA modelo 188 series.

Fisuras y corrosión en el larguero delantero del estabilizador horizontal (P/N 0732605-1AGW), y corrosión en el larguero trasero del estabilizador horizontal (P/N 0732602-2AGW) y en los herrajes de fijación delantera (P/N 0732601-4AGW) del estabilizador horizontal.

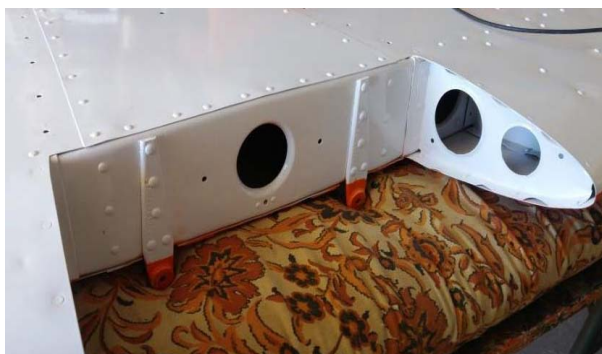
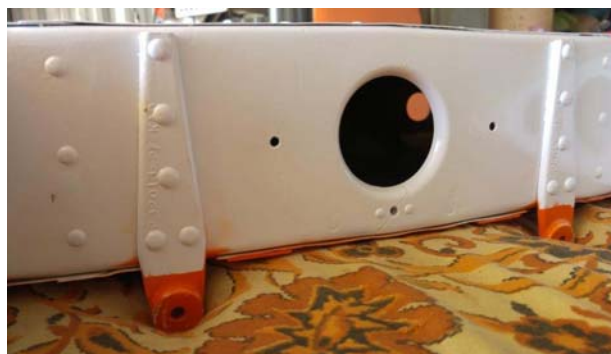
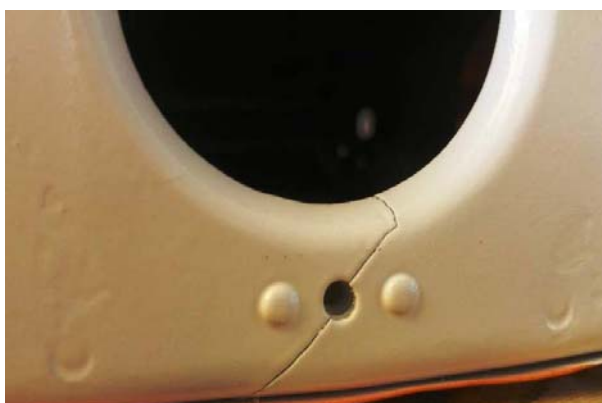
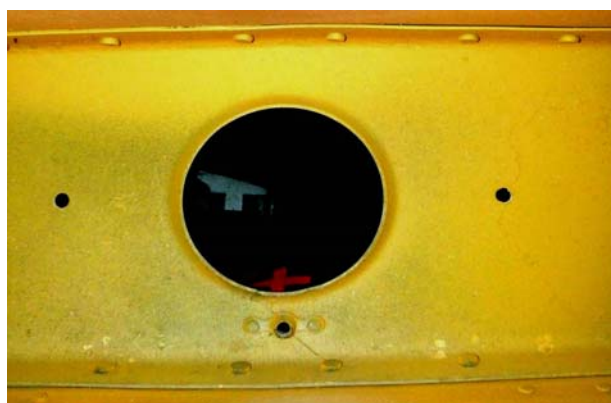
2- Dicho IDS estaba acompañado por las siguientes fotografías que muestran las fisuras y la ubicación de las mismas.

3- En las fotos se observa que la fisura estaba presente en todos los componentes constitutivos del estabilizador, pudiéndose ver, con lo indica la última fotografía, también desde dentro del estabilizador. Cabe aclarar que la tuerca anclada instalada, no corresponde al diseño original de la pieza. Se especula que fue una “reparación improvisada” no aprobada.

- 1- Desmontar el Conjunto Estabilizador Horizontal de fuselaje.
- 2- Inspeccionar el larguero delantero del estabilizador horizontal P/N 0732605-1AGW desde el frente y desde dentro del Estabilizador.
- 3- De hallar fisuras, informar el hallazgo al DAG y reemplazar las partes con otras libres de defectos, o elevar una reparación al departamento antes mencionado para su aprobación.

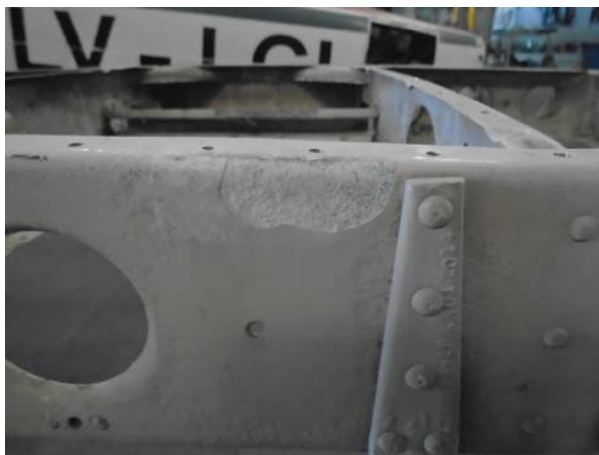
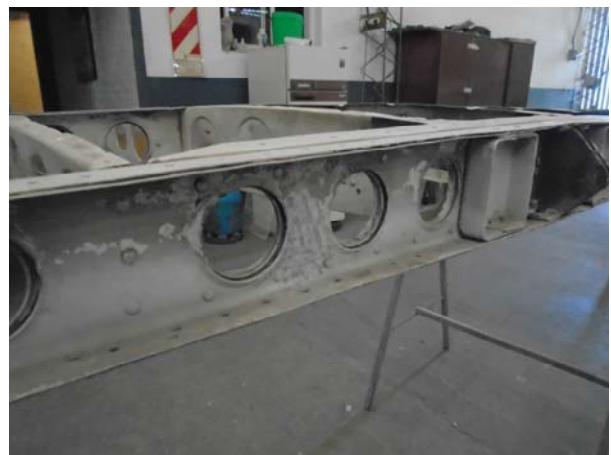
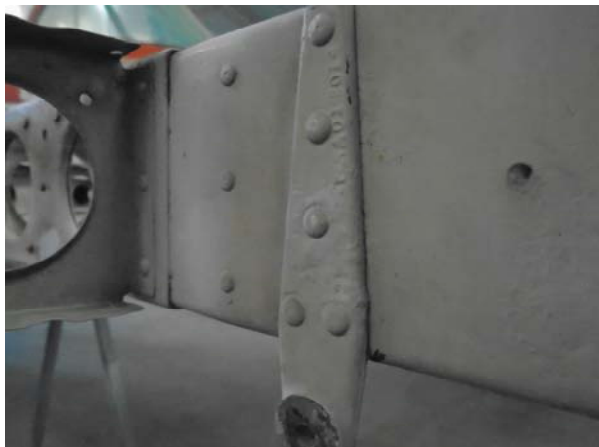
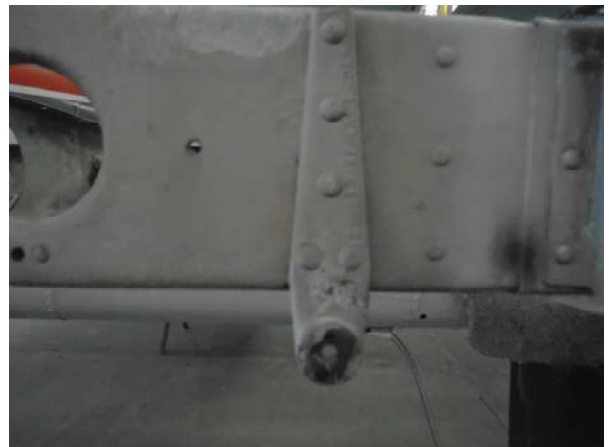
- a. Corrosión en el empalme del larguero delantero del estabilizador (P/N 0732606-1AGW),
- b. Corrosión en ambos herrajes de fijación delantera del estabilizador (P/N 0732601-4AGW), y
- c. Corrosión en el larguero trasero del estabilizador (P/N 0732602-2AGW).

6- Este último IDS estaba acompañado por las siguientes fotografías que muestran los defectos detectados.
