## ADVERTENCIA 228/DAG

Talleres Aeronáuticos de Reparación, Propietarios y Operadores de aeronaves marca CESSNA modelo 185, todos los N/S.

Corrosión en algunos de los componentes del empalme de los largueros delanteros y en el larguero trasero de los semiplanos, en la sección del herraje del montante.

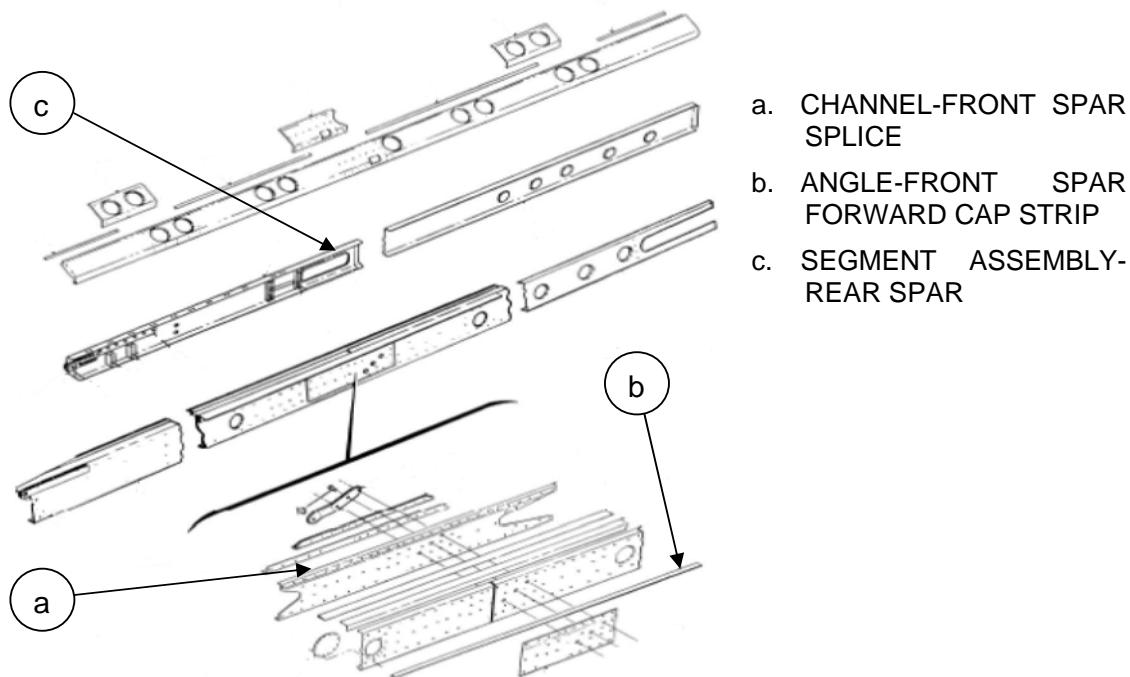
2- Según el IPC, las partes involucradas son las siguientes:

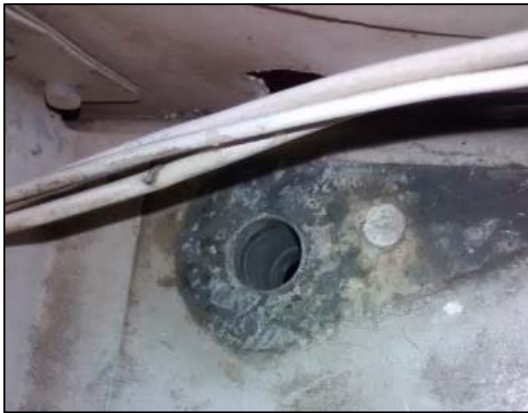
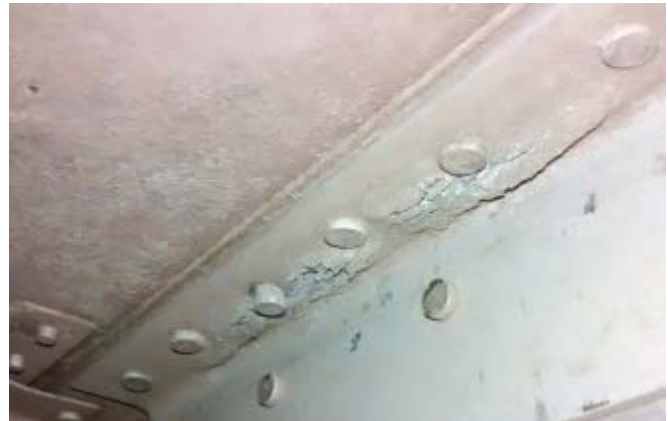
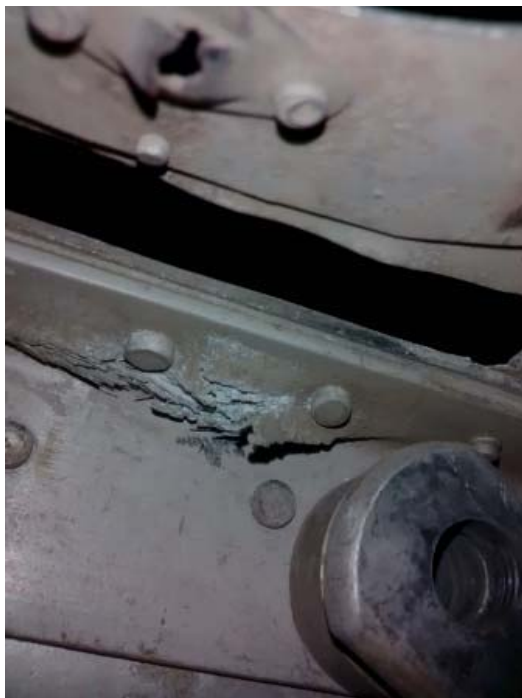
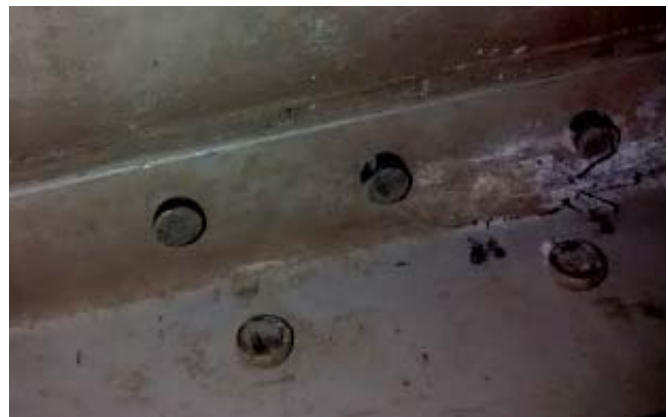
3- Dichos IDS's estaban acompañados por las siguientes fotografías que muestran el estado y la ubicación de lo observado.

- 4- El relator indica en la documentación enviada:
  - a. Que esta novedad la detectó en 1 aeronave, y
  - b. Que las aeronaves con novedades tenían aproximadamente 4200 hs de vuelo.

1- Dar cumplimiento a la SUPPLEMENTAL INSPECTION NUMBER 57-11-04.

2- Extender el área de inspección al larguero trasero, en la zona de empalme entre el SPAR ASSY-WING REAR y el SEGMENT-REAR SPAR OUTBOARD.
