ADVERTENCIA 232/DAG

Talleres Aeronáuticos de Reparación, Propietarios y Operadores de aeronaves marca CESSNA modelos 188 series.

Detección de fisuras en los herrajes de unión del fuselaje delantero al fuselaje trasero.

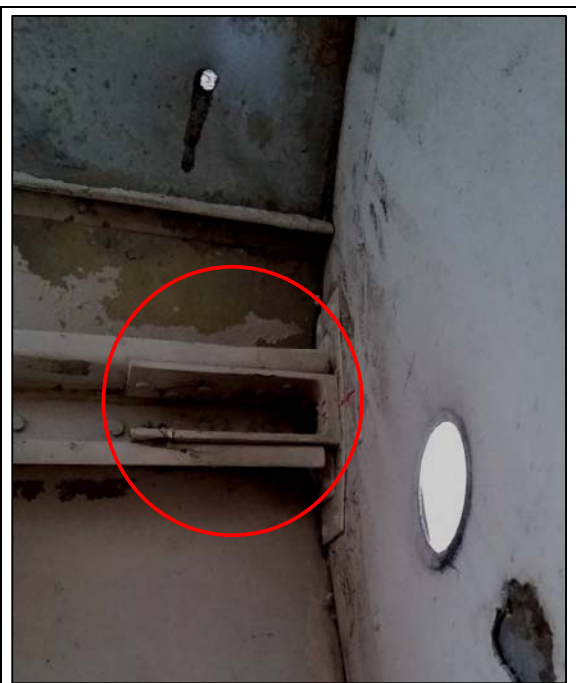
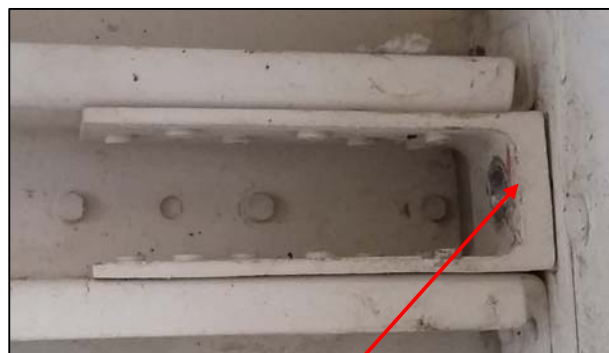
- 1- El DAG recibió un Informe de Dificultad en Servicio, en el que un TAR de la República Argentina informa la detección de una fisura en uno de los cuatro herrajes de unión del fuselaje delantero al trasero. La aeronave en la que se detectó la novedad, tenía acumulada 3000 hs de vuelo.
- 2- La detección de la fisura se logró mediante la realización de un END por la técnica de Corrientes Parásitas, por lo que el informe no fue acompañado de fotografías que mostraran la fisura detectada.
- 3- En las siguientes fotografías se muestra la pieza que dio origen al presente informe.

*Zona donde aparecieron
las indicaciones de fisura*

En base a lo arriba indicado, y a las graves consecuencias que podría ocasionar a la integridad estructural como así también a la maniobrabilidad de la aeronave la rotura de alguno de estos herrajes, se recomienda para aquellas aeronaves a las que aplica esta Advertencia y que tengan acumuladas al menos 3000 hs de vuelo, que en la próxima inspección anual se realice un END por la técnica de Corrientes Parásitas a los 4 herrajes de unión del fuselaje delantero al trasero, para verificar la ausencia de fisuras.
