ADVERTENCIA 237/DAG

Verificación del correcto torque de los bulones de fijación de hélice.

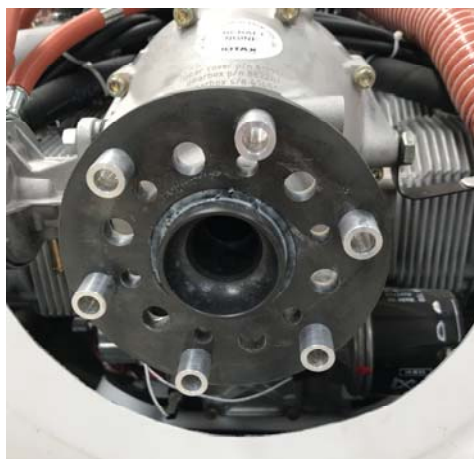
Fig. 1 - Vista desde frente.

- 1- El DAG recibió un Informe de Dificultad en Servicio (IDS), en el que un TAR informa haber encontrado flojos los bulones de fijación de la hélice. En dicho informe también informó que uno de los bulones en cuestión se encontraba cortado, al igual que el buje de la Platina de Fijación de hélice de ese bulón, y que luego de inspeccionar la hélice, detectó una fisura ubicada en la cara delantera del cubo, que partía de uno de los orificios de fijación de hélice.
- 2- Esta deficiencia en el torque, si no es detectada y solucionada a tiempo, puede afectar la seguridad operativa de la aeronave, pudiendo llegar a la pérdida de control en vuelo de la misma.
- 3- En las siguientes fotografías se observa:
 - a. La platina de fijación a la caja reductora "flange" y los bujes antes de montar la hélice.
 - b. Los bulones, arandelas y tuercas de fijación de la hélice y del plato.

- 3- Al re-torquear los bulones de fijación de hélice, verificar que la tuerca (AN365-524A), tenga rosca libre para el ajuste, sin que llegue a hacer tope contra el grip del bulón. Como regla general no debieran sobrar más de tres filetes de rosca por detrás de la tuerca (aprox. 4mm). En caso que no ocurra así, a fin de asegurar un correcto ajuste, se recomienda remover uno de los bulones y medir la longitud de rosca que sobra al ajustar la tuerca hasta hacer tope con el grip (ver Figs. 3 y 4), luego verificar esta medida en los bulones instalados. De ser necesario, agregar arandelas (AN960-516) entre la tuerca y el buje (ver Fig. 1), a fin de producir una instalación efectiva de la hélice. (Ver Fig. 2)

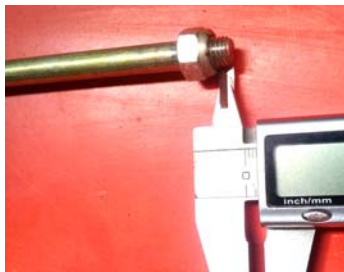
Fig. 3 – Medición de la rosca sobrante.

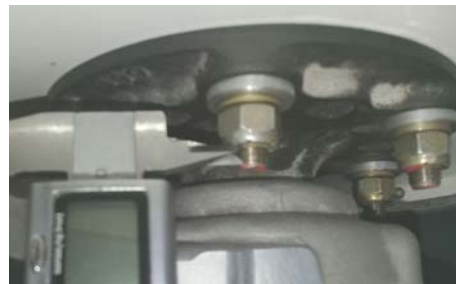
Fig. 4 – Medición de la rosca sobrante con el bulón instalado.
