## ADVERTENCIA 241/DAG r1

### **MOTIVO:**

Fisuras detectadas en los BRACKET P/N 0432004.

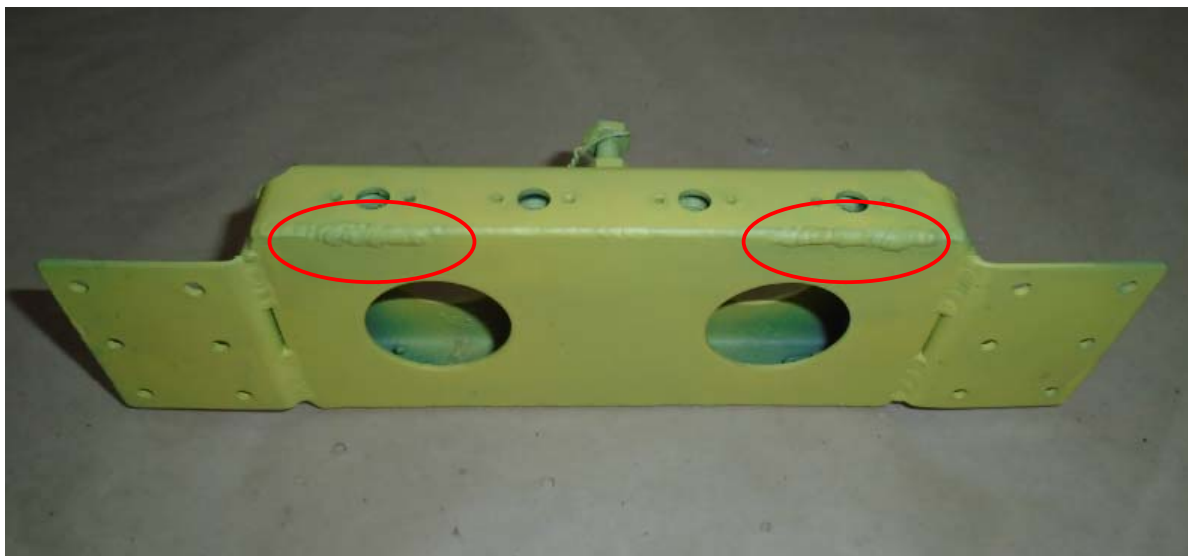
1- En junio de 2018, se recibió en el DAG un Informe de Dificultades en Servicio (IDS), informando que a raíz de las inspecciones realizadas durante un proceso de reparación de una aeronave Cessna 152, se detectaron dos fisuras en el BRACKET P/N 0432004. Las mismas fueron detectadas sobre los cordones de soldadura que la pieza posee en su parte trasera, es decir, del lado en que se fija contra el larguero trasero del estabilizador.

2- La siguiente es una de las fotografías que acompañaba el IDS, en la cual se muestra el Bracket ya reparado, pero no obstante ello, puede apreciarse fácilmente el lugar en el que las fisuras fueron detectadas.

En base a lo arriba indicado, se recomienda para aquellas aeronaves a las que aplica esta Advertencia, independientemente del tipo de operación a la que estén afectadas, que en la próxima Inspección Anual, se dé cumplimiento a la SUPPLEMENTAL INSPECTION NUMBER 53-11-01, inspeccionando los BRACKET P/N 0432004 por presencia de fisuras.

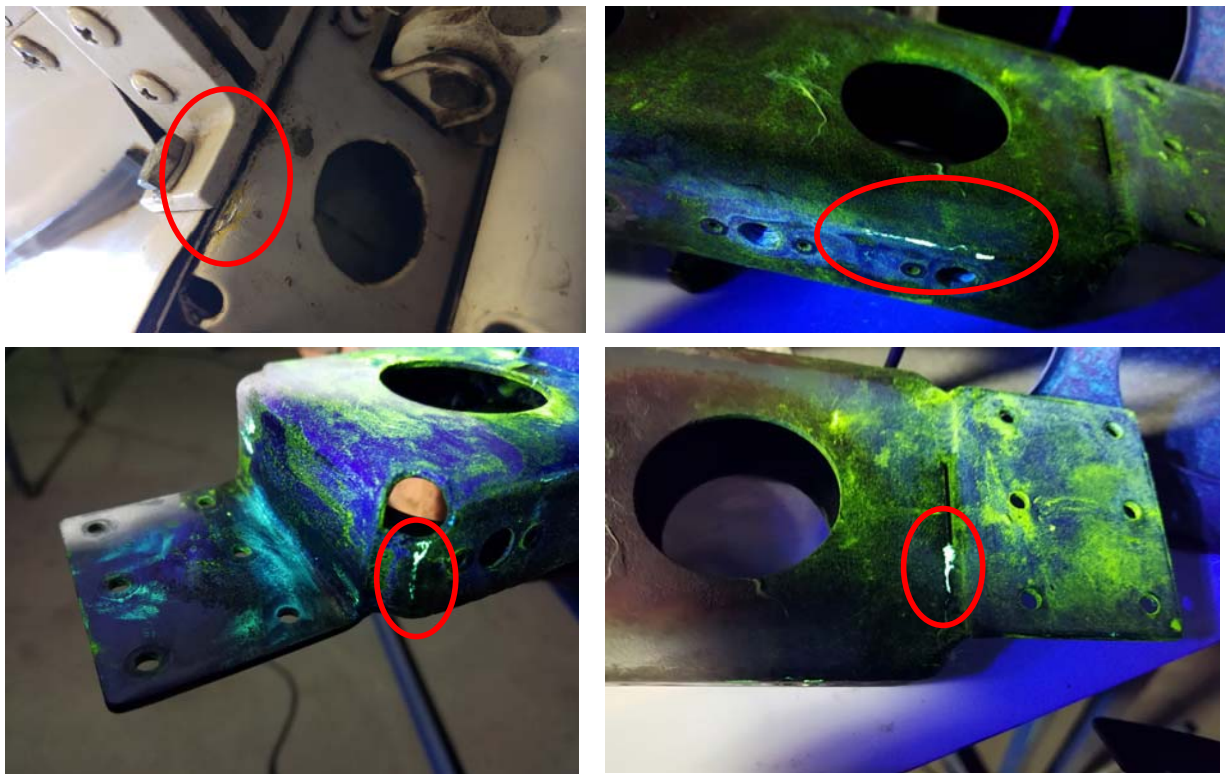
6- En julio del 2018 se recibieron 3 nuevos IDS, informando la detección de fisuras, uno de ellos, en una aeronave modelo 152; otro, en una modelo 150M; y el último, en dos modelo 150H. Las siguientes fotografías acompañaban dichos informes.
