ADVERTENCIA 263/DAG

Propietarios, Operadores y Talleres Aeronáuticos de Reparación (TAR) que operen o mantengan aeronaves marca Alexander Schleicher modelos Ka6, K7, K8, ASK13 y ASK18.

Correderas dentadas de regulación de la pedalera de comando del Timón de Dirección incorrectamente instaladas.

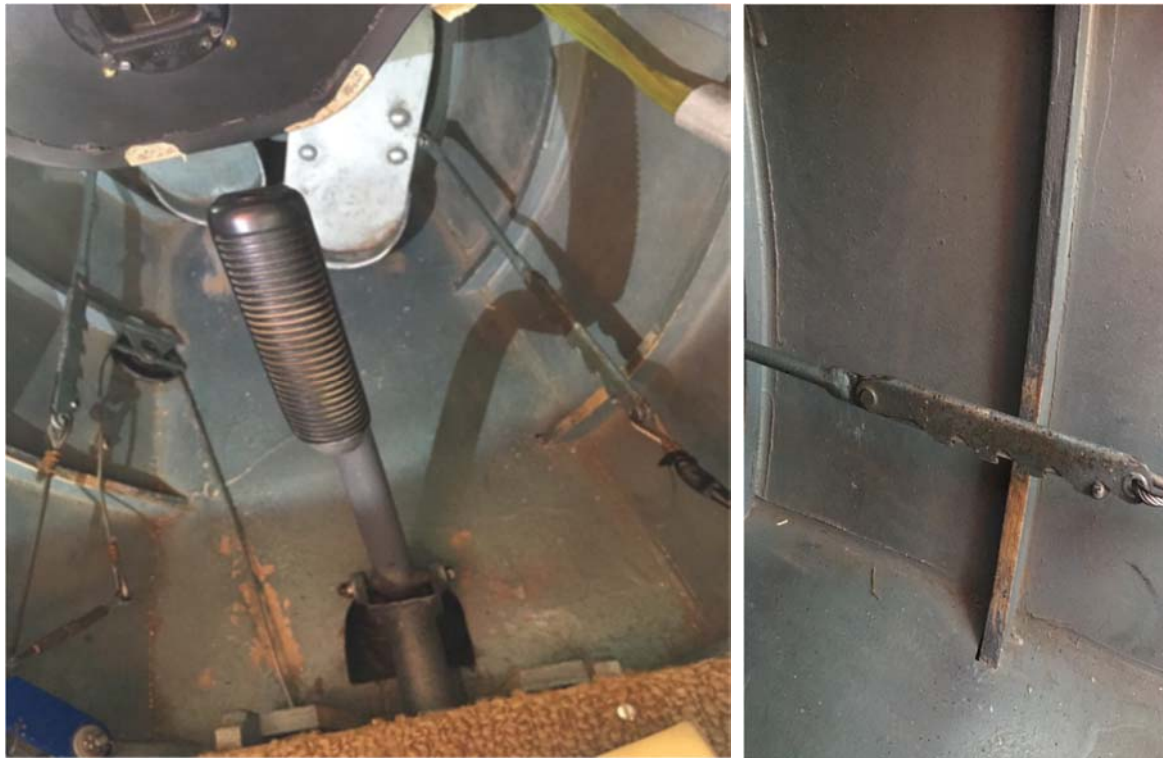
Luego de inspeccionar el sistema de comando del Timón de Dirección, el personal del taller notó que las correderas dentadas, próximas a la pedalera, y que son empleadas para regular la posición de los pedales, estaban colocadas con los dientes hacia abajo. En las siguientes figuras se muestran las partes en cuestión, como así también, en detalle, la posición en las que estaban instaladas.

A consecuencia de este hallazgo, el taller consultó al fabricante del planeador, quien confirmó que las correderas estaban mal instaladas. Lo correcto es que estén instaladas con los dientes mirando hacia arriba, evitando que se modifique involuntariamente la regulación elegida.

- 1) A los operadores de aeronaves a las que aplica esta Advertencia, se les recomienda que antes del próximo vuelo, verifiquen que las correderas identificadas en las figuras precedentes están ubicadas con los dientes mirando hacia arriba. Si están ubicadas al revés, deberán solicitar la intervención de un TAR para corregir la instalación defectuosa de las partes.
- 2) A los TAR, se les recomienda que en cada inspección de estas aeronaves, inspeccionen las correderas, y de ser necesario, corrijan cualquier defecto en la instalación de las mismas.

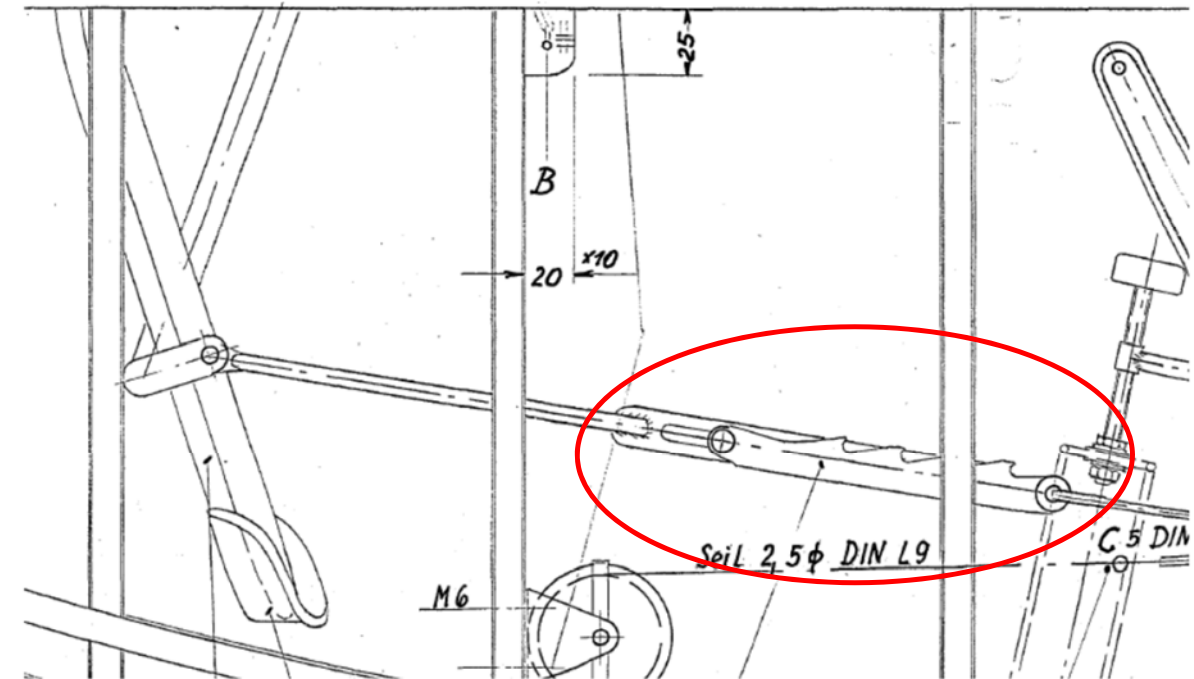
La siguiente imagen es un extracto de un plano enviado por el fabricante, en el que se puede observar la forma correcta en que la parte debe estar instalada.
