ANAC

ADVERTENCIA 38/DAG R3

DIRIGIDO A: Todos los Talleres Aeronáuticos de Reparación (TAR), propietarios y operadores de aeronaves marca PIPER / CHINCUL / LAVIASA, modelos PA-25-235 y PA-25-260, que tengan instalado el sistema de escape y de aire caliente al carburador, de acuerdo al Certificado Tipo Suplementario N° 9904-13(A) de la empresa ArAvia S.A.

MOTIVO: Posibilidad de fallas en las cámaras de calefacción, en los componentes de montaje de la cámara de calefacción a las pipas del escape y malos ajustes de las pipas de salida.

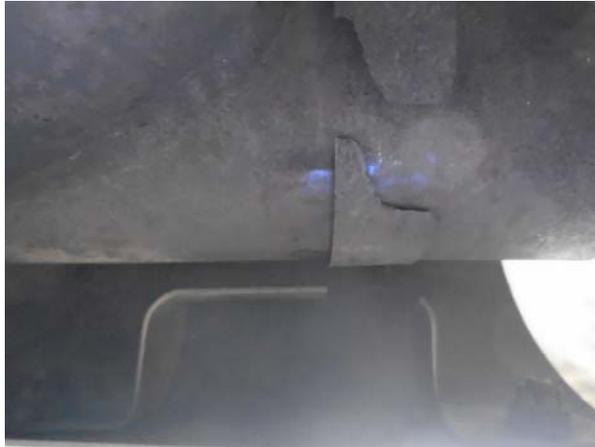
FOTOGRAFIA 1

En agosto de 2016, se recibió un nuevo Informe de Dificultad en Servicio, redactado por un TAR, en el cual se informa nuevamente la rotura de uno de los soportes delanteros (P/N 101-202-AR) de la Cámara de Calefacción, pero en este nuevo informe se agrega la rotura de la abrazadera delantera (P/N QS200-M28H) que ajusta la Cámara de Calefacción, como se aprecia en la FOTOGRAFIA N°1, y también problemas con el torque que tenían los bulones de ajuste de las abrazaderas (P/N 101-112-AR), abrazaderas que ajustan las pipas de los dos primeros cilindros a la pipa del último cilindro. Tal como lo requiere el MANUAL DE INSTALACION SISTEMA DE ESCAPE MODELO 101-010-AR (M de I), estas abrazaderas tenían instaladas cada una, 1 bulón AN4-C6A, 1 arandela AN960-C416 y 1 tuerca AN363-C428. Respecto a este tema, el relator indicó lo siguiente:

- a. El estado de los Soportes de las Cámaras de Calefacción (P/N 101-202-AR), por presencia de fisuras, roturas o corrosión.
 - b. El estado de las Cámaras de Calefacción (P/N 101-200-AR), por presencia de fisuras, roturas o corrosión.

- c. El estado de las abrazaderas de la Cámara de Calefacción, tanto la delantera (P/N QS200-M28H) como la trasera (P/N QS200-M32H)
 - d. El estado de los Soportes de la Fijación Elástica entre las Pipas de Salida P/N 101-090-AR (derecha) / P/N 101-110-AR (izquierda) y las Pipas de los dos últimos Cilindros de cada lado, por fisuras o roturas.

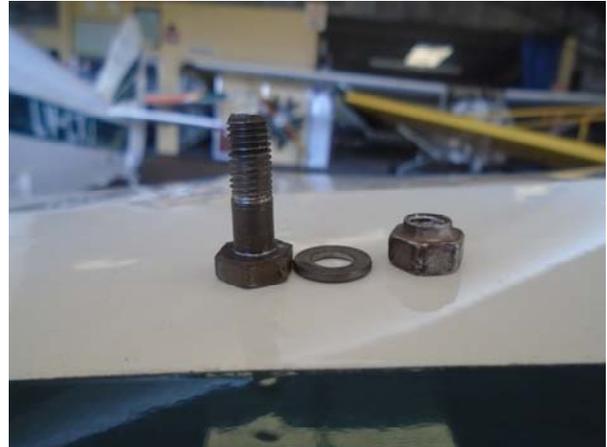
FOTOGRAFIA 2

el guión del bulón y su longitud), o que faltaría una arandela más en cada bulón, ya que como se puede ver en la FOTOGRAFIA N°2, las tuercas recorrieron todo el sector roscado del bulón, y al final del mismo, se clavaron, con lo que el torque del bulón no fue para tensar la abrazadera, sino para clavar la tuerca en el bulón.

- i. Remover los bulones de ajuste de estas abrazaderas.
 - ii. Verificar que la ferretería empleada coincide con la indicada en el M de I.
 - iii. Verificar si están marcados los grip de los bulones.

- iv. De estarlos, agregar una arandela AN960-C416 debajo de la cabeza del bulón.
 - v. Ajustar nuevamente las abrazaderas, dando un torqueo de entre 50 y 70 lb-pulgada (según lo indicado en la FAA AC 43.13-1B, Capítulo 7, Sección 3, TABLA 7.1.)

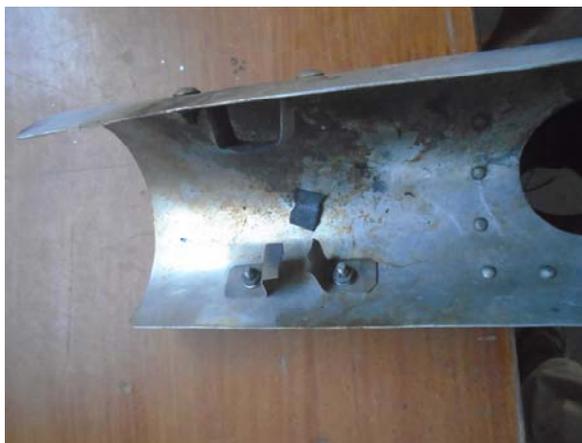
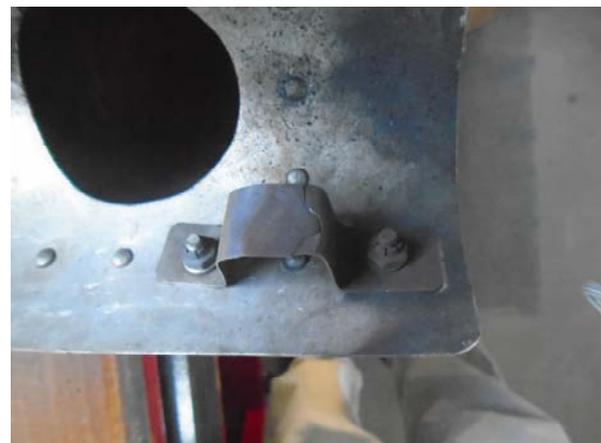
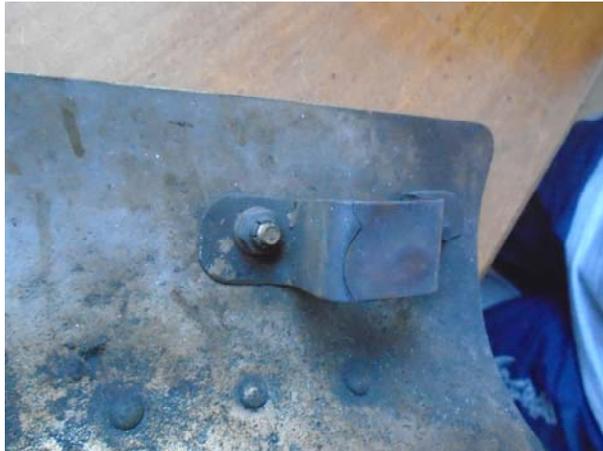
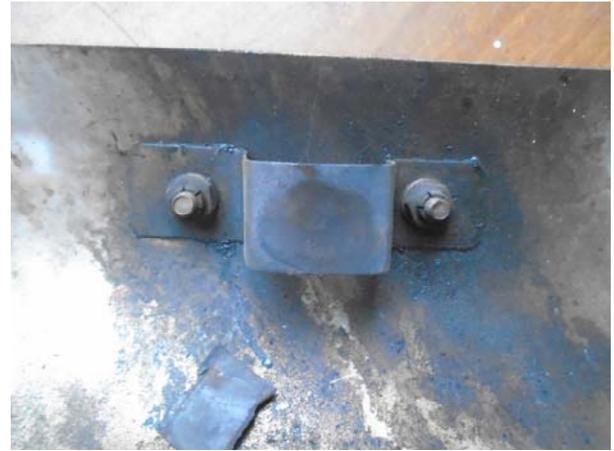
En enero de 2017 un nuevo IDS se recibió en el DAG relacionado con problemas con los escapes de los PA-25, cuyo redactor informa que durante el cumplimiento de la presente Advertencia, encontró que de los 4 soportes de la cámara de calefacción, uno estaba roto, dos totalmente fisurados, y solamente el restante, sano, por lo que la Cámara de Calefacción mantenía su posición soportada por uno solo de sus cuatro soportes. Las FOTOGRAFIAS 3, 4, 5 y 6 muestran el estado en que estaba la cámara de calefacción durante la inspección.
