**DIRECCION NACIONAL DE AERONAVEGABILIDAD (DNA)  
DIRECCION AVIACION GENERAL (DAG)  
REPUBLICA ARGENTINA**

## **ADVERTENCIA 040/DAG**

**MOTIVO:** Posibilidad de falla de los Soportes de Articulación Externos del Elevador (BRACKET ASSEMBLY – STABILIZER) P/N 97043-00.

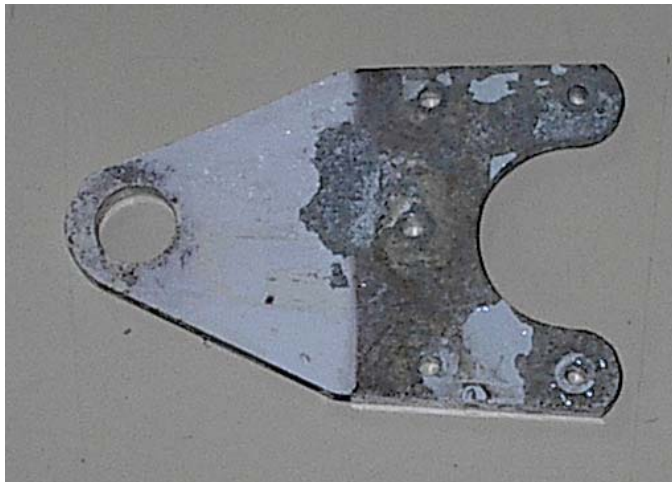
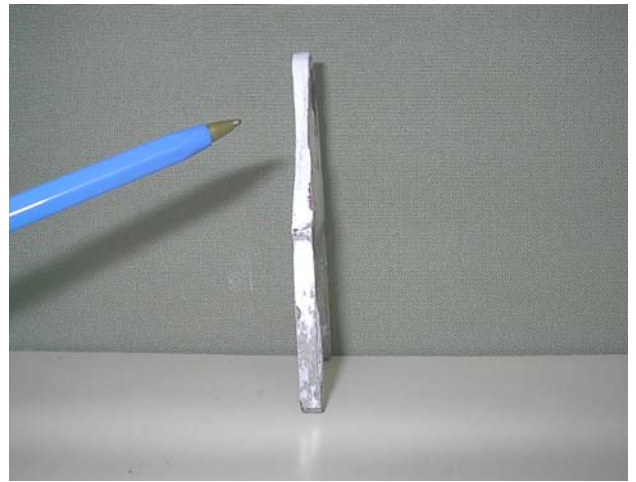
**ANTECEDENTES:** En agosto de 2004, un inspector de la DAG elevó un Informe de Dificultades en Servicio, DNA Form. SDS/01, informando que durante una inspección de oportunidad a aeronaves, observó en un Piper PA-36-300 que el soporte de articulación externo del elevador derecho presentaba un estado de corrosión severa por exfoliación, llegando a una reducción del espesor de aproximadamente el 50%. En las siguientes fotografías, se puede observar tanto la pieza afectada como el estado que presentaba en el momento de la inspección.

- 1º) A los TAR, en ocasión de cada ingreso de una aeronave de esta marca y modelo, que efectúen una inspección cuidadosa de estos soportes, con el objeto de verificar la ausencia de corrosión y la integridad de la capa de pintura protectora. En caso de detectar:

- a. **Corrosión leve** (caracterizada por decoloración o picaduras de profundidad de hasta .25 mm) **o moderada** (aparición similar a la leve excepto que hay algunas ampollas o evidencias de exfoliación de profundidad de hasta .25 mm):

- Remover la corrosión leve según lo indicado en la FAA AC 43-4A, ítem 654.e., y la moderada según lo indicado en la FAA AC 43-4A, ítem 654.f..
  - Aplicar una imprimación de cromato de zinc.

- Restituir la capa de pintura protectora.
- b. **Corrosión severa** (aparición similar a la moderada, excepto que hay picaduras de profundidad de más de .25 mm): cambiar la pieza.

- c. **Capa de pintura protectora deteriorada:**
- Removerla íntegramente usando papel de lija N° 150, o más fino.
  - Aplicar una imprimación de cromato de zinc.

- Restituir la capa de pintura protectora.
- 2º) A los propietarios / operadores de este tipo de aeronaves, que antes del próximo vuelo verifiquen que estos soportes no presenten signos de corrosión severa. Esto se puede lograr a simple vista, sin necesidad de remover parte alguna, chequeando que en la superficie de los soportes no se aprecien picaduras profundas, ampollas o exfoliación. En caso de detectar algo sospechoso, se contacten con el TAR de su confianza para solucionar el problema.

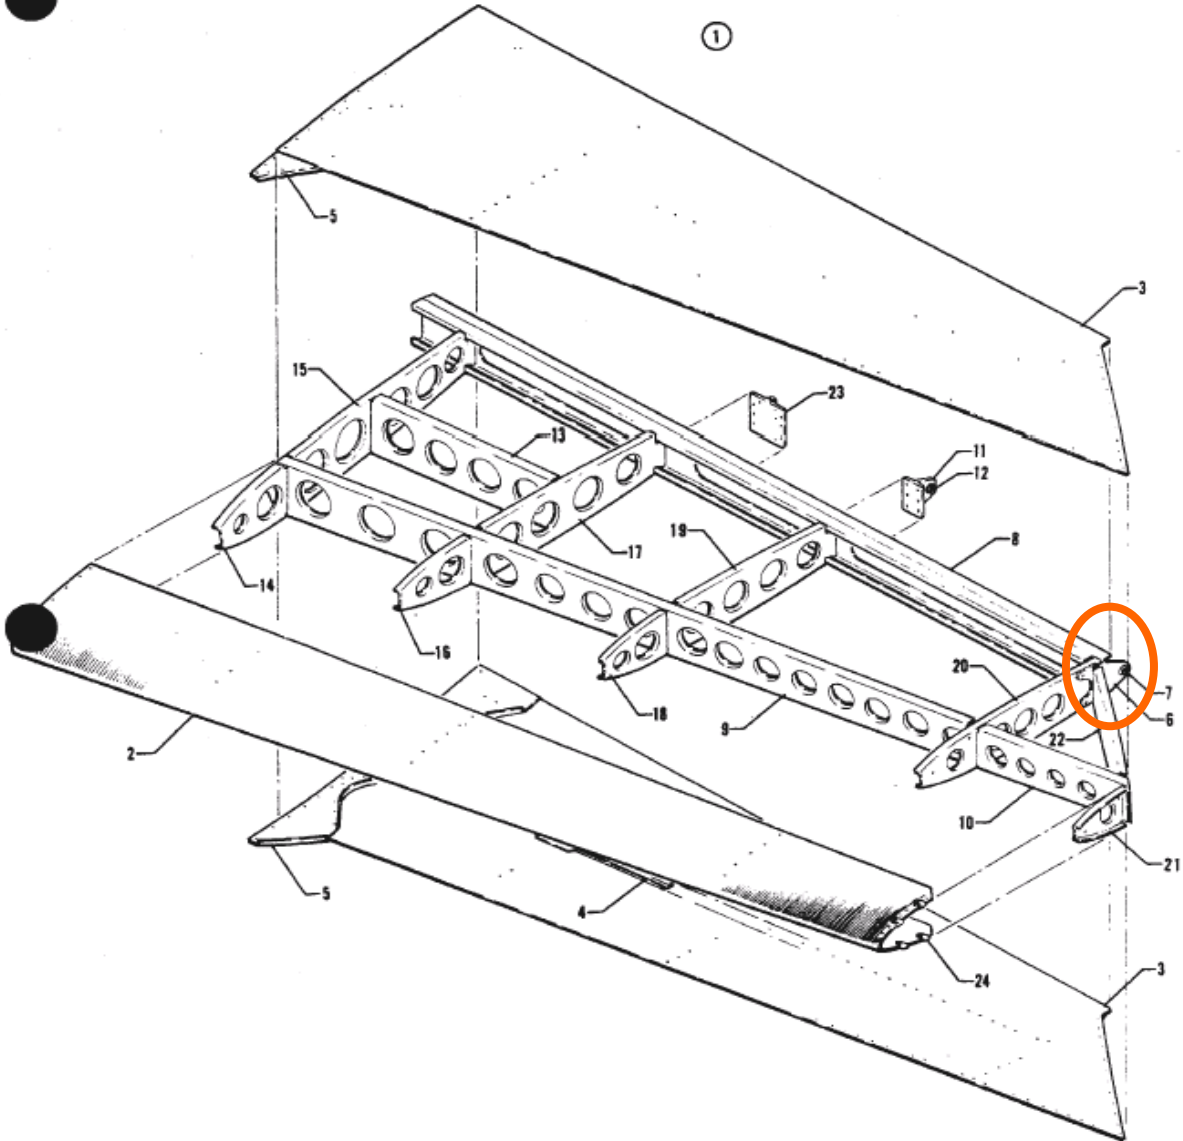
Figure 22. Stabilizer Assembly

Para una rápida identificación de la pieza, se adjunta como ANEXO una copia de la figura 22 del Catálogo Ilustrado de Partes del PA-36. El P/N 97043-00 es el ítem N° 6.
