DIRECCION NACIONAL DE AERONAVEGABILIDAD (DNA)  
DIRECCION AVIACIÓN GENERAL (DAG)  
REPUBLICA ARGENTINA

## ADVERTENCIA 048/DAG

**MOTIVO:** Posibilidad de falla de las llaves de paso de combustible izquierda y/o derecha.

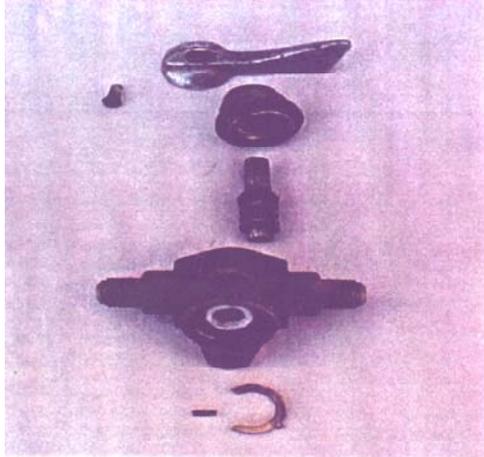
**Foto N°1**

- 2º) Durante la investigación del accidente, la cual incluyó el desmontaje y posterior desarme de la válvula, se detectó lo siguiente:
  - La llave de accionamiento de la válvula de combustible, giraba loca en su alojamiento, sin hacer tope ni verificarse límite alguno a su movimiento. En la Foto N°1 puede observarse un despiece de dicha válvula.

- Deformación y desgaste en el cuerpo de teflón de la válvula.
  - Desgaste en los apoyos de tope del vástago de accionamiento.

- 3º) Teniendo en cuenta el tipo de roturas observadas, se presume que la llave de paso de nafta, quedó en posición “CERRADA” al momento de deteriorarse.
- 4º) El sistema de combustible de estas aeronaves consta de un tanque ubicado en cada ala. La alimentación de combustible se efectúa por gravedad, a través de llaves individuales para cada tanque, ubicadas a ambos lados del piloto. La llave de paso dañada se corresponde con el P/N 1018-14, “Llave paso nafta izquierda”, Figura 18, Item 14 del Catálogo de Partes del AB-180.
- 5º) En fecha reciente, un inspector de la DAG reportó que la llave de la válvula de combustible derecha de un Aero Boero 115 (P/N 1018-15 “Llave de paso de combustible derecha”, Figura 18, Item 15 del Catálogo de Partes del AB-115), giraba “loca” sin hacer tope mecánico ni en la posición abierta ni en la posición cerrada.

- 1º) A los TAR, cada 100 horas de tiempo en servicio y en cada inspección por Rehabilitación Anual de una aeronave Aero Boero, que efectúen una inspección cuidadosa de las válvulas de combustible izquierda y derecha, con el objeto de verificar su estado, condición y funcionamiento, y proceder a su reparación o recambio, de ser necesario. Para tal tarea de inspección, se deberían desarmar las válvulas con el objeto de verificar el estado del mecanismo interno, en particular, los pernos de arrastre del cuerpo de teflón.

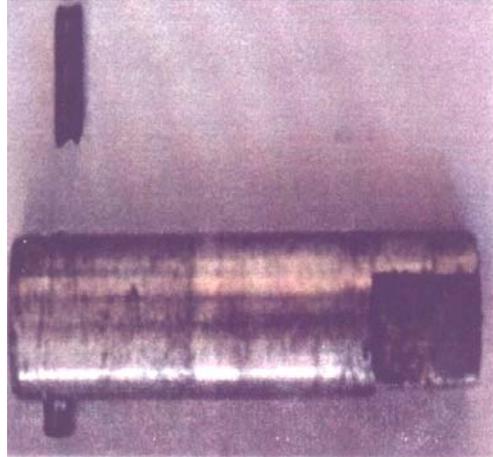
**Foto N°2**

- Rotura del perno alojado en el vástago de accionamiento de la válvula. El extremo que se encontró cortado, es el que accionaba el mecanismo de la válvula hacia la dirección “ABIERTO/CERRADO”. Ver Foto N°2.
