**DIRECCION NACIONAL DE AERONEGABILIDAD (DNA)
DIRECCION AVIACIÓN GENERAL (DAG)
REPUBLICA ARGENTINA**

ADVERTENCIA 052/DAG

MOTIVO: Posibilidad de fisuras en la estructura tubular del estabilizador horizontal.

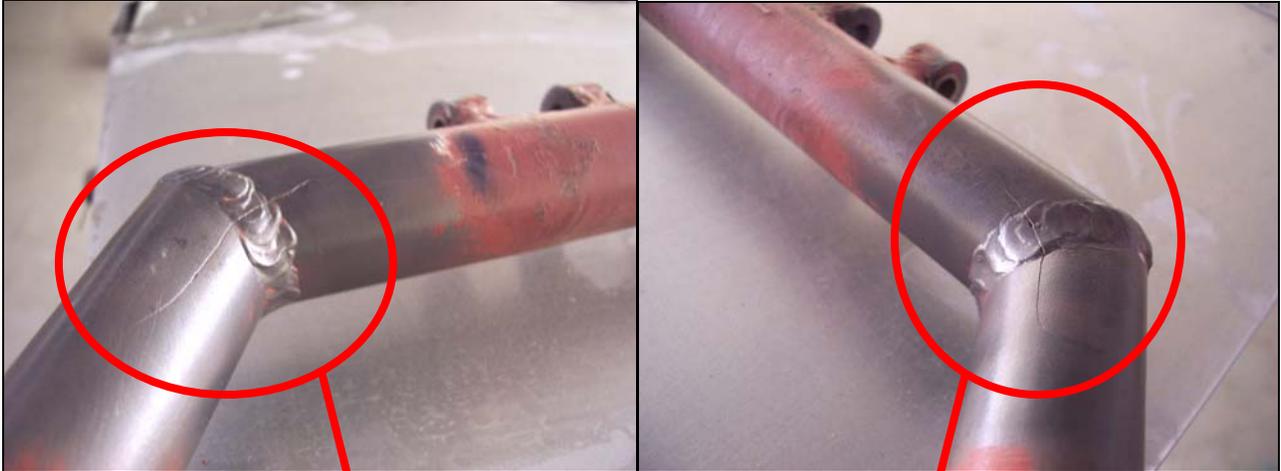
ANTECEDENTES: Se ha recibido de parte de un TAR un Informe de Dificultades en Servicio, DNA Form. SDS/01, informando que en ocasión del entelado de una aeronave Aero Boero 180 RVR, observó la presencia de fisuras en el estabilizador horizontal izquierdo (P/N 1008-01) y en el estabilizador horizontal derecho (P/N 1008-02). Dichas fisuras se ubicaban en la parte superior e inferior de los tubos que concurren al nudo exterior de borde de fuga, y en la unión soldada entre dichos tubos, adyacente a las tomas externas de los timones de profundidad. Las fisuras seguían un desarrollo longitudinal a los tubos y atravesaban transversalmente el cordón de soldadura de unión entre ellos, y muy posiblemente hayan tenido su origen en defectos localizados en dichas uniones soldadas. La aeronave tenía un total general de 838 horas en servicio.

**Estabilizador Horizontal Derecho
(P/N 1008-02)**

**Estabilizador Horizontal Izquierdo
(P/N 1008-01)**

Vista de las fisuras superiores en la unión de Tubo de Borde de Fuga con Tubo de Costilla Exterior, adyacente a las tomas externas del Timón de Profundidad.

Lado Derecho: fisura superior de aprox. 41 mm.

Lado Derecho: fisura inferior de aprox. 27 mm. (no mostrada)

Lado Izquierdo: fisura superior de aprox. 37 mm.

Lado Izquierdo: fisura inferior de aprox. 14 mm. (no mostrada)

- 1º) A los TAR, que en ocasión del próximo entelado de los estabilizadores horizontales de una aeronave Aero Boero, o en la próxima inspección de 1000 horas, lo que ocurra primero, efectúen una inspección cuidadosa de todas las uniones soldadas que componen su estructura tubular, con el fin de verificar la ausencia de fisuras en todas ellas y de cualquier otro defecto que pudiese comprometer la aeronegabilidad del conjunto estabilizador horizontal.
- 2º) En caso de encontrarse algún tipo de novedad en los estabilizadores horizontales, se solicita informarla a la División Ingeniería de la DAG por medio del DNA Form. SDS/01, "Informe de Dificultades en Servicio".
