DIRECCION NACIONAL DE AERONAVEGABILIDAD (DNA)
DIRECCION AVIACION GENERAL (DAG)
REPUBLICA ARGENTINA

ADVERTENCIA 069/DAG

MOTIVO: Posibilidad de falla de la estructura o partes de la aeronave construidas de madera.

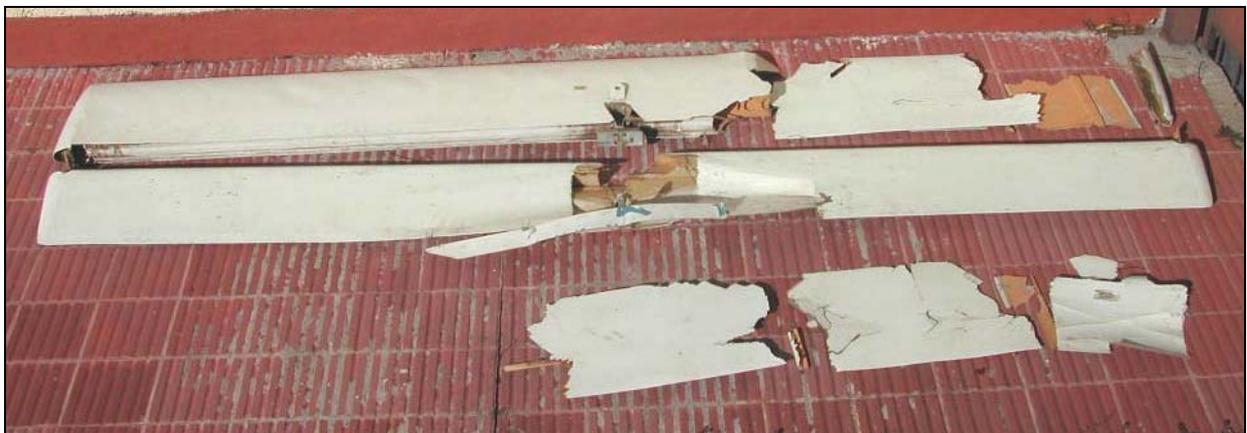
ANTECEDENTES: El 06-Enero-2006 se accidentó el planeador SZD-30, S/N B-337, matrícula LV-DHS, en la provincia de Córdoba. Aparentemente, durante un vuelo de entrenamiento, hubo pérdida de control en vuelo, por desprendimiento del elevador, impactando el planeador contra el terreno. El piloto resultó fallecido. El accidente aún se encuentra en análisis por la Junta de Investigaciones de Accidentes de Aviación Civil (JIAAC), la cual está efectuando las investigaciones del caso para arribar a la causa probable del accidente; por lo cual a la fecha se desconocen los motivos precisos del desprendimiento del elevador y la dinámica del proceso de rotura que causó la pérdida de control del planeador y posterior accidente fatal. En tal sentido, y analizando las fotos que se adjuntan, no se descarta un posible envejecimiento de la madera y desencolado de las uniones pegadas.

Vista del estabilizador horizontal y del elevador dañados

- Antes del próximo vuelo, hacer verificar por un mecánico con experiencia en madera, el estado y condición (envejecido) de la estructura en general y particularmente de la zona de las tomas del estabilizador horizontal con el elevador, y en las tomas de la deriva con el estabilizador horizontal. Se recomienda para esta tarea desmontar tanto el elevador como el estabilizador horizontal. Se recomienda además desmontar los herrajes de las tomas (en aquellos casos en que sea posible) para acceder directamente a la madera debajo de estos herrajes, y poder efectuar una inspección más profunda. Prestar especial atención al estado de las encoladuras en las juntas pegadas. En caso de encontrar algún tipo de novedad o defecto en alguna de las partes de la aeronave relacionado con el envejecimiento y/o encoladura, por mínimo

que aparente, retirar la aeronave del servicio y contactarse con la División Ingeniería de la DAG para coordinar acciones a seguir.

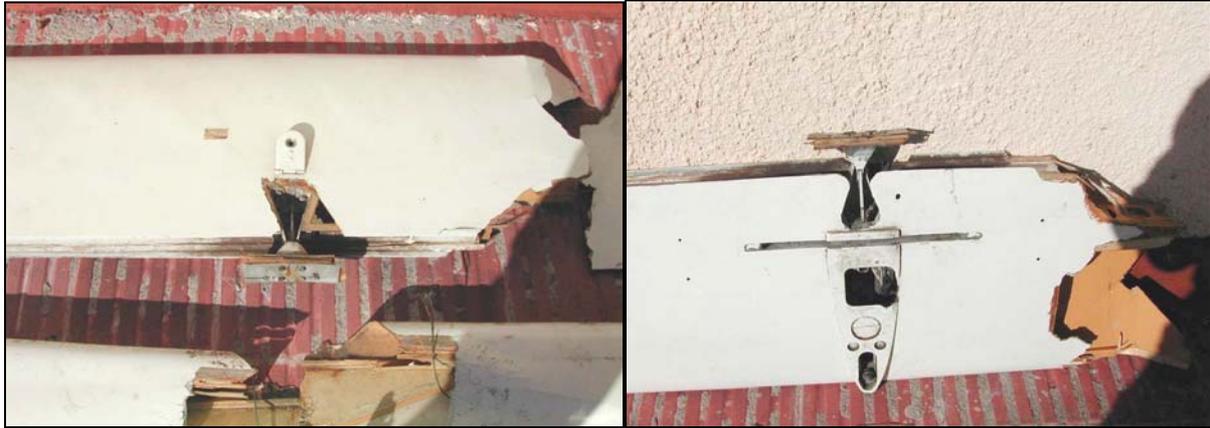
Vista del estabilizador horizontal con la toma central del elevador y parte del larguero delantero arrancados.

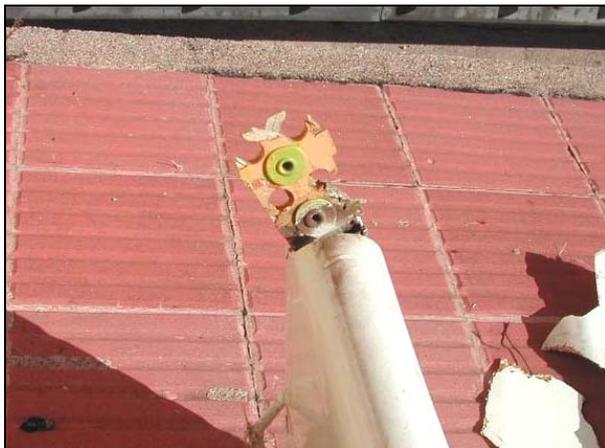
Vista de una de las tomas externas del elevador con el herraje correspondiente del estabilizador horizontal arrancado.

Lo mismo se encontró en la otra toma externa del elevador.
