DIRECCIÓN NACIONAL DE AERONAVEGABILIDAD (DNA)
DIRECCIÓN AVIACIÓN GENERAL (DAG)
REPÚBLICA ARGENTINA

ADVERTENCIA 092/DAG

APLICABLE A: Todos los motores alternativos Marca Lycoming de transmisión directa (direct-drive). Aplicabilidad de acuerdo al Boletín de Servicio Mandatorio N° 475C de Lycoming.

MOTIVO: Desacople entre engranaje conductor de caja de accesorios y cigüeñal. Rotura del Perno Guía (PG) (DOWEL) y el desenroscado del bulón de fijación del engranaje.

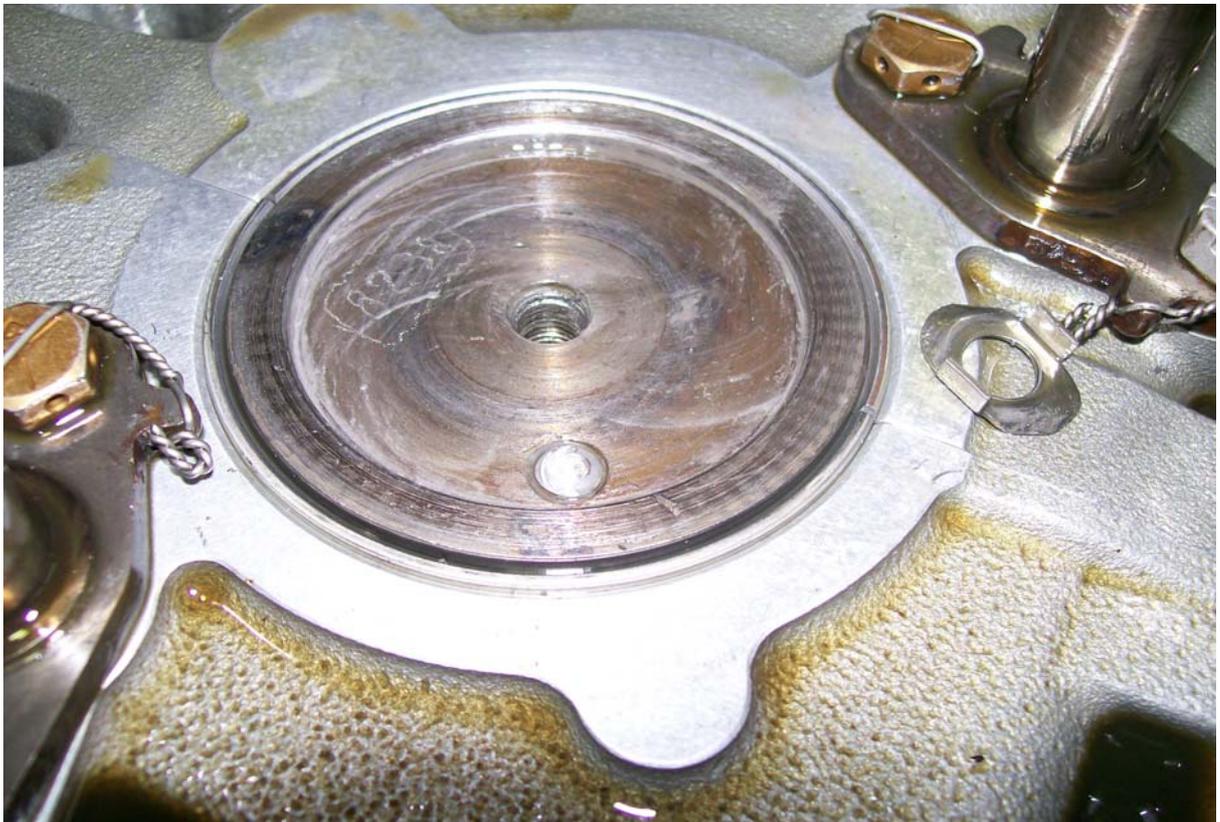
Es importante destacar que, para que esto se logre, la base del cigüeñal no debe tener marcas de ningún tipo, en particular en sobre relieve, que podrían haber sido originadas por algún tipo de trabajo en la superficie como por ejemplo con un lápiz eléctrico para grabar un número como puede observarse en la foto que se anexa. En este sentido, dentro del punto 3 del Boletín de Servicio se especifica, además, que la rugosidad debe mantenerse entre 45 y 90 micropulgadas.

- 1º) Se dé estricto e íntegro cumplimiento al **Lycoming SB 475C**.
 - 2º) Se cambien los Perno Guía por nuevos.
 - 3º) Se verifique la ausencia de marcas en la base del cigüeñal.
 - 4º) Se cambien el bulón y la chaveta de unión cigüeñal-engranaje por unos nuevos, y se desechen los usados.
 - 5º) Se aplique un torque final de:
 - 204 lb-pul a los bulones de 5/16 pulgadas, y
 - 660 lb-pul a los bulones de ½ pulgadas
- para lo cual, se debe emplear un torquímetro con su calibración vigente.
