## ADVERTENCIA 106/DCA

**APLICABLE A:** Aeronaves Cessna 188 Series.

**MOTIVO:** Sellado inadecuado de orificios de drenaje.

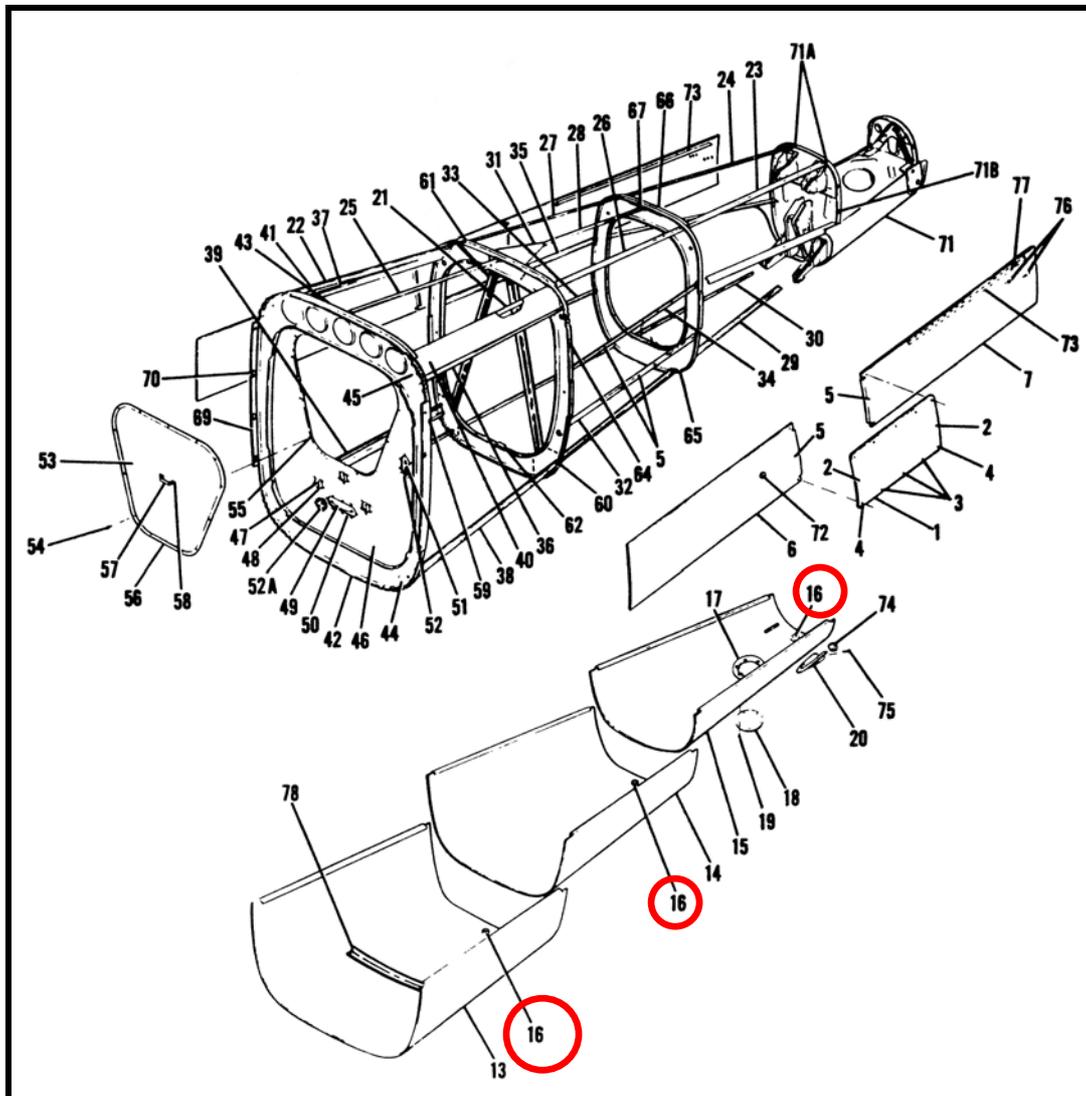
Estos GROMMETS están instalados para permitir el desagote de los líquidos que alcanzan la parte interior del fuselaje, por ejemplo luego del lavado de la aeronave. Es probable que algunos operadores, temiendo el ingreso de productos químicos empleados durante la fumigación, sellen estos drenajes, logrando así además impedir el desagote de líquidos acumulados en el interior del fuselaje. Esta alteración fue advertida en dos oportunidades por inspectores de esta oficina, observándose el empleo de tapas de goma pegadas a los recubrimientos. En una de estas aeronaves el interior del fuselaje había acumulado más de 2 litros de agua, y en la segunda ya se apreciaba un incipiente estado de corrosión en las cuadernas del fuselaje y partes del recubrimiento inferior.

- 1º) A los TAR: En ocasión del ingreso de aeronaves de esta marca y modelos, verificar la correcta instalación de los GROMMETS, caso contrario, acondicionar estos orificios acorde a lo indicado en la documentación del fabricante.
- 2º) A los propietarios y operadores: Respetar lo indicado por el fabricante en cuanto a la instalación de estos GROMMETS, pero en caso de querer tapar estos orificios para hermetizar la parte trasera del fuselaje durante las tareas de aeroaplicación, se recomienda instalar algún tipo de elemento que sea fácilmente removible, tal como TAPONES de goma, retirándolos antes de proceder al lavado de la aeronave y volviéndolos a colocarlos recién cuando los líquidos hayan secado por completo.

Se recomienda además retirarlos habitualmente para drenar los líquidos que podrían haberse acumulado en el interior del fuselaje. Caso contrario, podría ocasionarle en el futuro gastos variables para remover la corrosión que seguramente se formará.
