ADVERTENCIA 115/DAT

DIRIGIDO A: Operadores de aeronaves Boeing MD-81, -82, -83, -87 y -88.

MOTIVO: Posible falla de partes componentes del sistema de comando de Reversores de Empuje de motores.

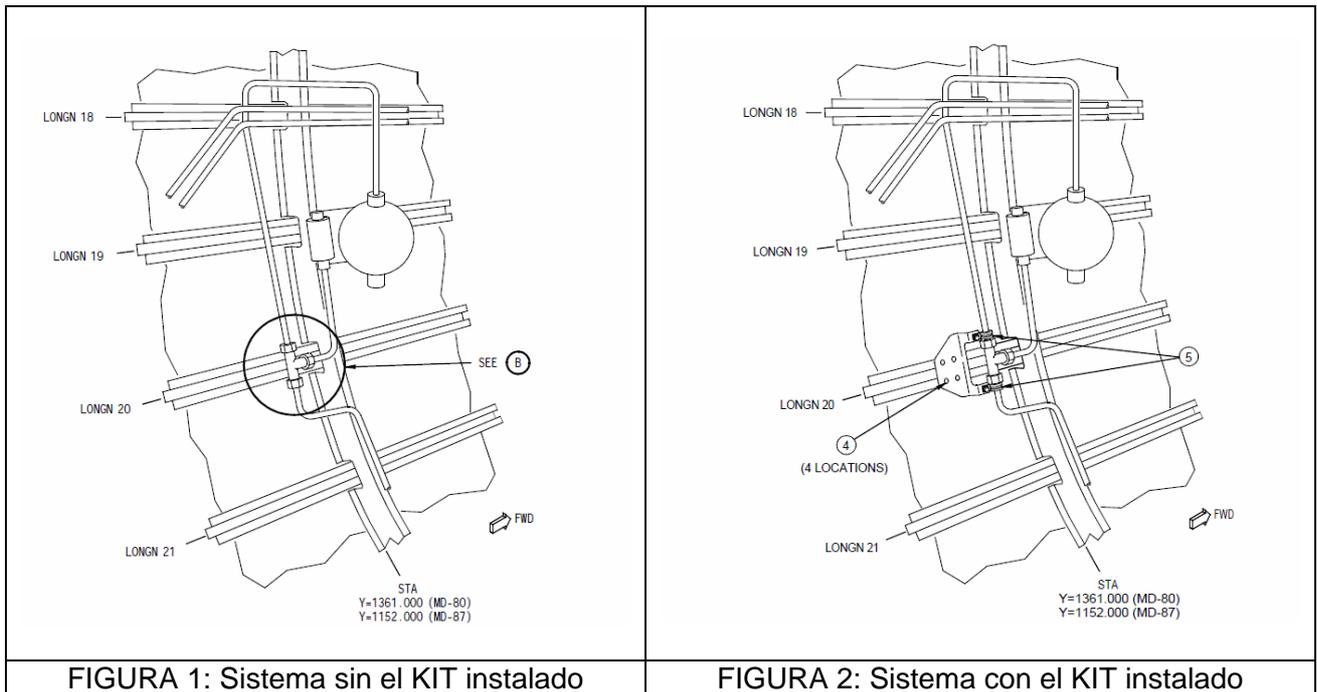
Mediante este SB, Boeing recomienda la instalación del KIT SB09290056-3, que básicamente consiste en un soporte, dos abrazaderas y la ferretería asociada. Las

siguientes figuras resumen la modificación. En la FIGURA 2, se aprecia como ITEM 4 el soporte a instalar y como ITEM 5 las dos abrazaderas.

FIGURA 1: Sistema sin el KIT instalado

FIGURA 2: Sistema con el KIT instalado

1. Para los modelos MD-88, verificar que sus aeronaves tengan aplicado el SB MD80-29-056, y en caso de no ser así, proceder a su aplicación.
2. Para los modelos MD-81, -82, -83, -87 y -88, si bien el BOEING SB MD80-78-072 no es de cumplimiento mandatorio, se recomienda instalar el P/N 7936907-728, ya que en uno de los eventos, justamente la parte afectada por el SB, P/N 7936907-696, es la que se fisuró y provocó la pérdida de fluido hidráulico.
3. Para los modelos MD-81, -82, -83, -87 y -88, si bien el MD-80 Maintenance Planning Data, (Document: ME80-020, Revisión 01-Feb-2011) no tiene incorporada la tarea AMM 29-10-00/501, se recomienda se incorpore en los Programas de Mantenimientos de los Operadores dicha prueba funcional (AMM 29-10-00/501), con intervalos no mayores a 1 año calendario.
4. Para los modelos MD-81, -82, -83, -87 y -88, implementar la BOEING SL MD80-21-101-A.

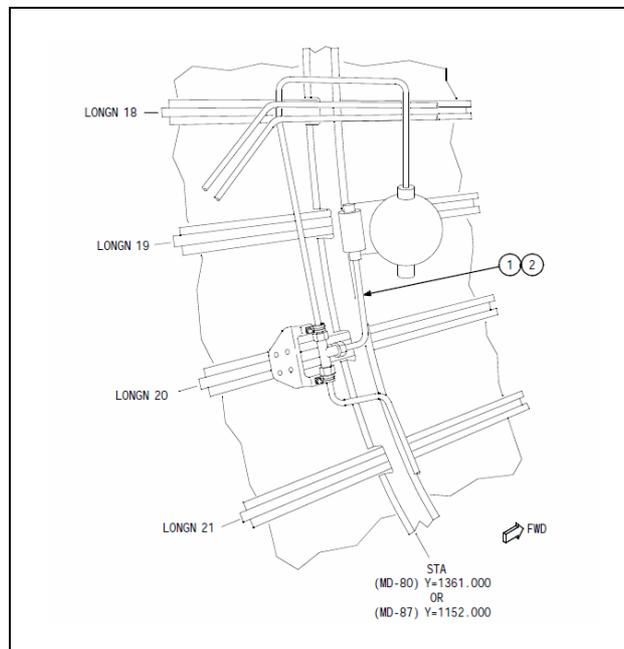
FIGURA 3

1. El 25-Marzo-2009, en una aeronave MD-88, durante el rodaje posterior al aterrizaje, se detectó presencia de humo en cabina de pasajeros y de pilotos. A consecuencia de ello, se efectuó la evacuación de emergencia de la aeronave. Posteriormente al evento, se detectó una fisura en el emboquillado del tubo P/N 7936907-696, perteneciente a la línea de presión del reversor de empuje, ubicado en el compartimiento de accesorios trasero, por donde se produjo una pérdida de fluido hidráulico que fue absorbido por la APU, pasando a los PACK de aire acondicionado, ingresando a cabina como humo.

Mediante este SB, Boeing recomienda el reemplazo del tubo P/N 7936907-603 por el P/N 7936907-727, que consiste en un tubo de mayor espesor. El presente SB aplica a los modelos DC-9-81, -82, -83 y -87 (MD-81, -82, -83 y -87) y MD 88. En la FIGURA 3, se aprecia como ITEMS 1 y 2 el tubo a ser sustituido.

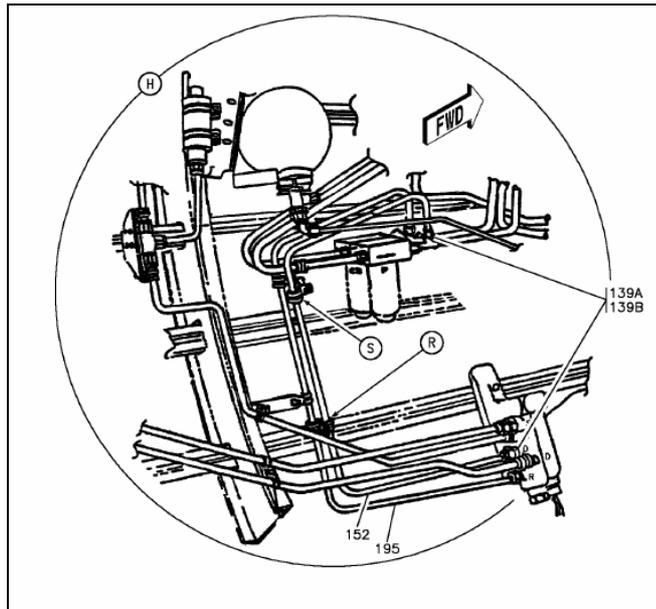
Mediante este SB, Boeing recomienda el reemplazo del tubo P/N 7936907-696 por el P/N 7936907-728 más dos SLEEVES P/N D10010-08 y dos NUTS P/N 7D0054J08. En la FIGURA 4 se indica cuál es el tubo a ser reemplazado (ITEM 152) y los SLEEVES y las NUTS (ITEM 139 A/B). La figura fue extraída del AIPC, capítulo 78-30-00, figura 4D.

- Boeing cree que, si bien la implementación del SB MD80-78-072 no va a prevenir la rotura de la Válvula By-Pass del sistema de Reversor de Empuje, P/N 0711346-003, sí reducirá la posibilidad de pérdidas de líquido hidráulico en el sistema, ya que las líneas tienen más posibilidades de sufrir roturas que la válvula misma.
