## ADVERTENCIA 116/DAT

**APLICABLE A:** Motores turbohélices marca Honeywell International Inc., modelos TPE331-12 series, y TPE331-11 series con el SB TPE331-72-2020 cumplimentado.

**MOTIVO:** Instalación incorrecta de O-Ring en zona inyector caja de accesorios.

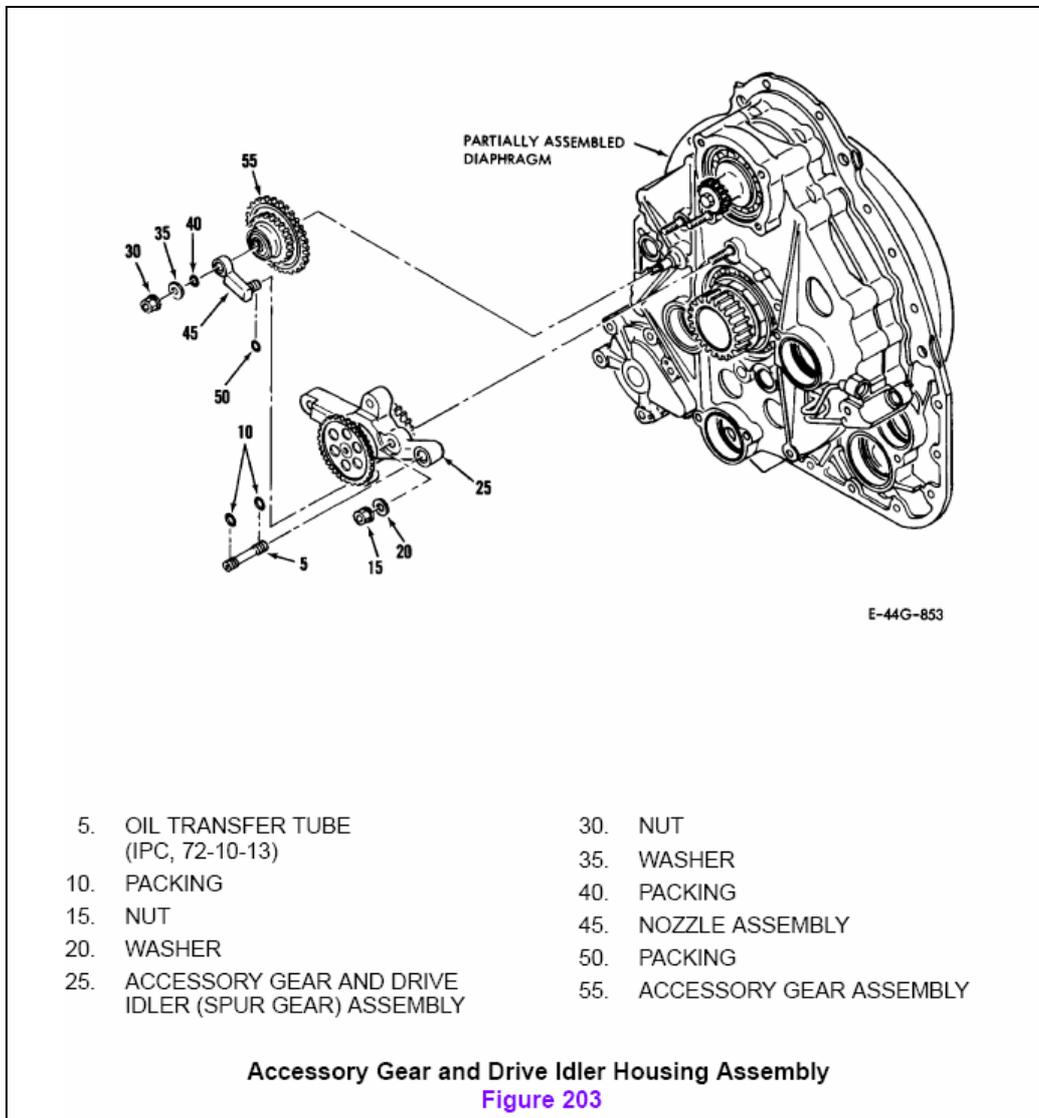
2. Durante la inspección de apertura del motor, el TAR observó importantes daños que resultan lógicos de encontrar en un motor que sufrió falta de lubricación en el rodamiento del engranaje Idler Gear de la caja de accesorios, que es el encargado de transmitir y dar rotación al comando de trenes de Bombas de Aceite y Unidad de Control de Combustible. No obstante ello, al personal de inspección le llamó la atención la ubicación del O-Ring Ítem 40 (ver Figura adjunta). Al desmontar el inyector (Ítem 45), encuentran que dicho O-Ring estaba instalado entre el engranaje (Ítem 55) y el inyector, en lugar de estar instalado entre el inyector y la arandela plana (Ítem 35), según lo que describe la figura.

4. Dado que el inyector posee orificios de pasaje de aceite, cuyo ingreso se encuentra precisamente en el lugar donde estaba alojado erróneamente el O-Ring, se supuso que ello había ocasionado la interrupción de la lubricación del rodamiento del engranaje (Ítem 55), el cual junto con el propio engranaje, fue uno de los componentes que presentó importantes daños.

5. No obstante esta primera suposición, y teniendo en cuenta que el motor habría sido operado aproximadamente 2.000 horas desde la incorrecta instalación del O-Ring, se realizó en las instalaciones del TAR un armado del inyector con el O-Ring ubicado entre el inyector y el engranaje, y se aplicó aire a presión, pudiéndose verificar que, aún con el O-Ring instalado incorrectamente, pasaba aire a través del inyector. De esta manera, se puede confirmar que en la condición relatada los orificios de entrada del pasaje de aceite no quedaban totalmente obstruidos.

6. El fabricante en sus Manuales correspondientes (ver Tabla adjunta), indica claramente los pasos a seguir para la instalación del inyector, por ejemplo en el manual 72-01-37:

*“Ensamblar un nuevo O-Ring (Ítem 50) en el inyector (Ítem 45) e instalar, el inyector (Ítem 45), el O-Ring (Ítem 40), la arandela (Ítem 35) y la tuerca (Ítem 30).”*

Tener en cuenta que el O-Ring (Ítem 50), es otro O-Ring utilizado en la instalación del inyector, no siendo el que resulta objeto de esta Advertencia.

1. A los TAR que realicen tareas de mantenimiento en motores a los que les aplica esta Advertencia, verificar la correcta instalación del O-Ring (Ítem 40) cuando se realicen tareas en la caja de accesorios, y extremar las precauciones al instalar el inyector, haciéndolo en acuerdo con lo indicado en el procedimiento del Manual respectivo para cada modelo.
2. A los operadores de aeronaves equipadas con motores a los que les aplica esta Advertencia, tratar de establecer a través del análisis de los Registros de Mantenimiento, si el TAR Carpe Diem Aviation Services (FAA N° K2TR136N) realizó en alguna oportunidad pasada alguna tarea en la caja de accesorios. De ser así, contactarse con su TAR de confianza para determinar la correcta instalación del O-Ring que nos ocupa.
