## ADVERTENCIA 144/DAG

Ciudad Autónoma de Buenos Aires, 07 de febrero de 2014.

**MOTIVO:** Fallas en las líneas de inyección de combustible.

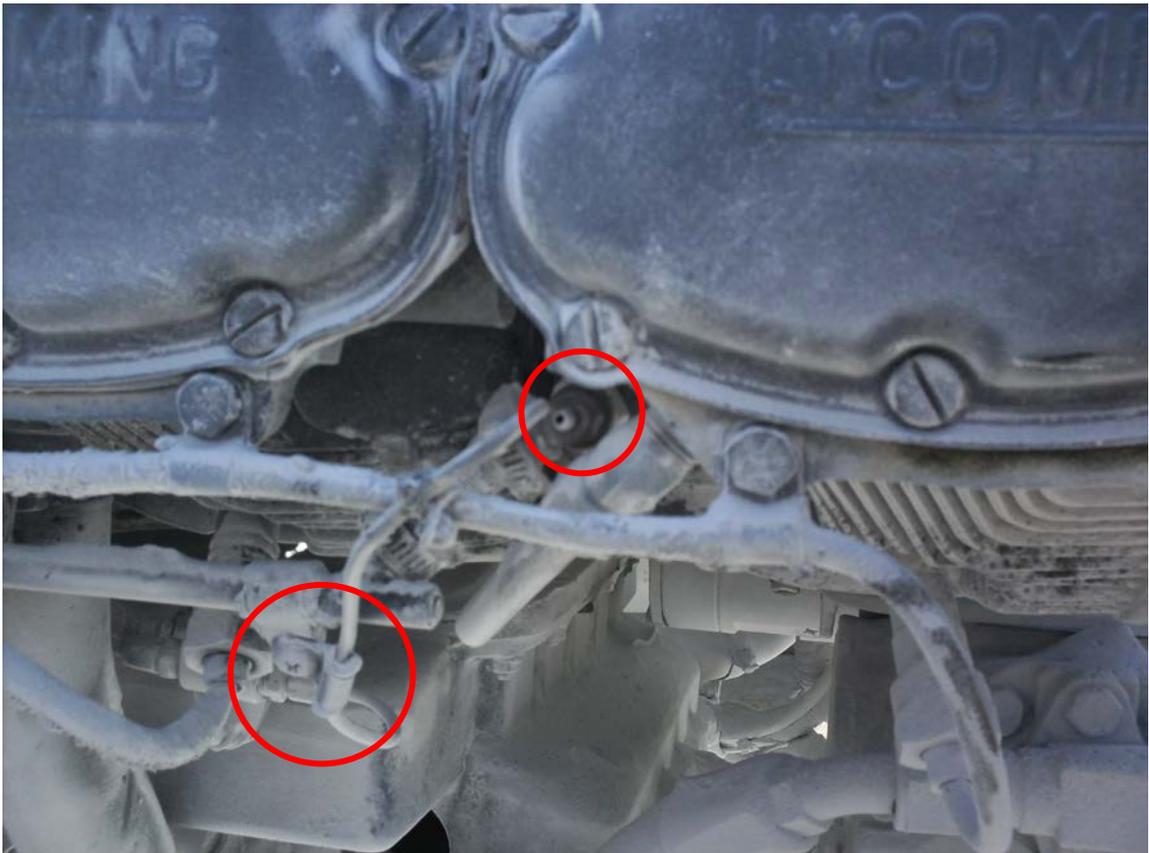
- 1- Durante la inspección realizada por la JIAAC inmediatamente luego del accidente, se detectó que la línea de inyección de combustible P/N: LW-12098-0-100 del cilindro N°1 tenía una fractura en la soldadura del terminal a la entrada al cilindro, por dónde fugó combustible al compartimiento de motor, siendo el causante del incendio. En la siguiente fotografía se puede observar la falla

- 2- También se verificó que las abrazaderas requeridas estaban correctamente instaladas, teniendo en este caso particular, entre los tubos y las abrazaderas, *fuel line sleeve* P/N LW-12598 instalados, como también se puede observar en la fotografía anterior.

- 3- Según información suministrada por el investigador actuante de la JIAAC, no existía juego entre la abrazadera y el tubo de combustible, razón por la cual se puede aseverar que la función del P/N LW-12598, estaba cumplida.

- 4- Como resultado de la investigación, el laboratorio designado por la JIAAC determinó:
  - a. que la fractura que presentaba el tubo del inyector, fue a consecuencia de un proceso de fatiga atribuida a vibraciones a las que estuvo sometido dicho componente, y

- b. que luego de remover el *fuel line sleeve* P/N LW-12598 de la abrazadera que estaba instalada en el tubo del inyector del cilindro #1, de cortarlo y de inspeccionarlo internamente, el mismo presentaba un avanzado estado de deterioro.

- 1- Para realizar la inspección de las líneas de inyección de combustible, utilizar una lupa de al menos 5 aumentos.
- 2- Profundizar la inspección de las líneas de inyección de combustible en los extremos de los tubos, particularmente en las zonas donde están soldados los terminales.
- 3- Para determinar el deterioro de los collares de goma de las abrazaderas o de los *fuel line sleeve* P/N LW-12598, verificar la ausencia de movimiento relativo entre el tubo y la abrazadera.
