ANAC

ADVERTENCIA 157/DAG

DIRIGIDO A: Operadores de aeronaves PIPER PA-11 y PA-18.

MOTIVO: Posible falla en conjunto "V" Central.

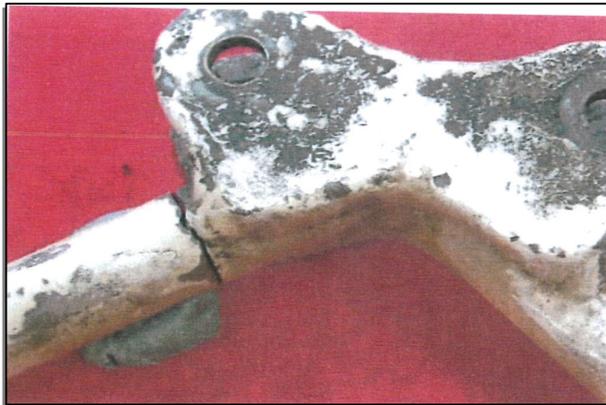
FOTOGRAFIA 1

- 1) El 06 de marzo de 2009 se accidentó una aeronave Piper PA-11 en la provincia de Córdoba, a consecuencia de la rotura de uno de los tubos del conjunto "V" Central, P/N 30602-00.
- 2) Este conjunto "V" Central P/N 30602-00, -06, -07, -10 también está instalado en las aeronaves PIPER PA-18 y 18A a partir del S/N 18-5295.
- 3) En las siguientes fotografías se aprecia el estado de la pieza fracturada que dio origen al accidente.

- 4) El laboratorio que analizó la fractura emitió, entre otras, la siguiente consideración: "...sobre la superficie próxima a la sección de rotura se verifica por debajo de la capa de pintura, la existencia de un estado generalizado de corrosión formando cráteres e islas con diferentes profundidades..."

- 5) Así mismo agrega en sus conclusiones: "...la fractura del cuerpo del trapecio de tren de aterrizaje se produce por el desarrollo de un proceso de corrosión-fatiga del material, bajo la acción de los esfuerzos de operación, viéndose acelerado por las condiciones de corrosión superficial, una huella o deformación plástica local y las modificaciones estructurales derivadas de la zona ZAT..."

- 6) En esa pieza dañada no se verificó la existencia de corrosión interna, ni evidencias de impactos u otras deformaciones, grietas, poros o marcas mecánicas que aquellos involucrados en el proceso dinámico de la rotura.

NOTA: Tener presente que las piezas que constituyen el conjunto, particularmente el herraje dónde se fijan los portasandows, pueden ser distintas a las indicadas en el croquis de la FIGURA 1, tal como se las ve en la FOTOGRAFÍA 1.

- 1) En base a lo arriba indicado, y la importancia que este componente tiene en la integridad del Tren de Aterrizaje, este Departamento recomienda que durante la próxima inspección anual, se realicen las siguientes tareas de mantenimiento:
 - a. Desmontar el conjunto V Central.
 - b. Remover el recubrimiento de pintura.
 - c. Inspeccionar el conjunto visualmente por presencia de corrosión.
 - d. Inspeccionar mediante la técnica de Tintas Penetrantes Fluorescentes los cordones de soldadura y las zonas próximas a ellos, en el nudo que une los tubos que conforman el conjunto (zonas que se muestran en la FIGURA 1), en busca de fisuras.

- 2) En el caso que se detecte la presencia de corrosión o fisuras, reparar el conjunto antes del siguiente vuelo.
