ANAC

ADVERTENCIA 159/DAG

DIRIGIDO A: Talleres Aeronáuticos de Reparación, Propietarios y Operadores de aeronaves marca Aero Boero, modelos 115 (n/s 001 al 073) y 180 (n/s 001 al 084 y del 092 al 096)

MOTIVO: Rotura de los soportes delanteros del asiento de piloto.

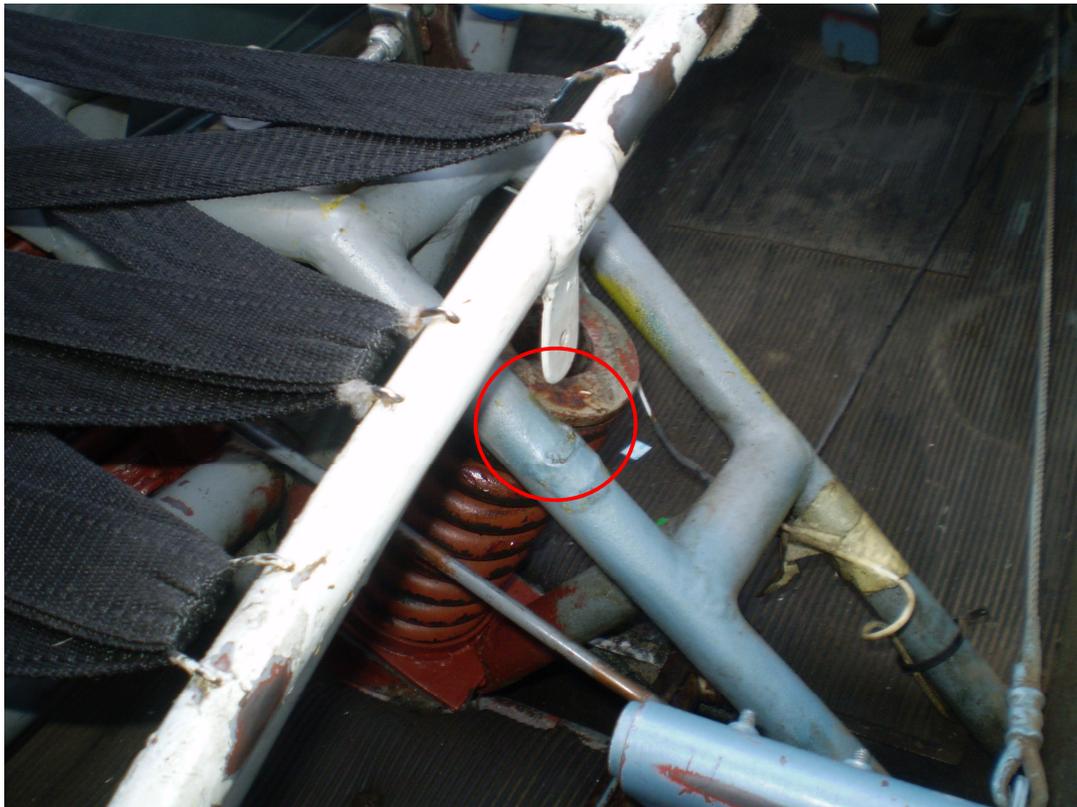
- 1- En octubre del 2014 se recibió un Informe de Dificultades en Servicio (IDS) que indica que durante la inspección realizada a una aeronave Aero Boero 180, se observó que el soporte delantero derecho del asiento del piloto estaba roto, tal como se puede observar en la foto que se adjunta.

- 1- A los propietarios, que en la próxima Inspección Anual requieran el cumplimiento del Boletín de Servicio N° 115-04-25-00.
- 2- A los RT de los TAR con alcances a los modelos a los que aplica esta Advertencia, que en toda intervención sobre estas aeronaves se realicen inspecciones detalladas sobre los soportes delanteros del asiento del piloto, y en el caso de encontrar fisuras en los soportes, cambien los herrajes y apliquen los refuerzos propuestos en el B.S. antes indicado.
- 3- A toda aquella persona que detecte alguna novedad, ponerse en contacto con este Departamento para informar del hallazgo.

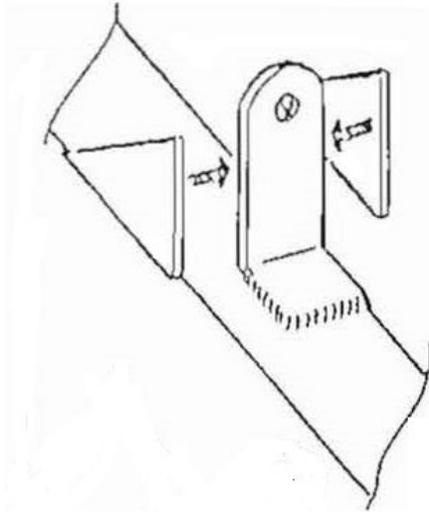
PREVIO A INSTALAR LOS REFUERZOS

- 2- El 05/06/1996 la empresa Aero Boero emitió el Boletín de Servicio N° 115-04-25-00, documento que brinda una solución para reforzar los soportes de los asientos delanteros, debido a la aparición de fisuras en estos componentes. La solución se basa en soldar dos refuerzos de forma triangular en cada soporte, tal como se aprecia en la siguiente figura.
