ADVERTENCIA 169/DAG

Pérdida de fluido por los acoples de las mangueras del radiador de aceite.

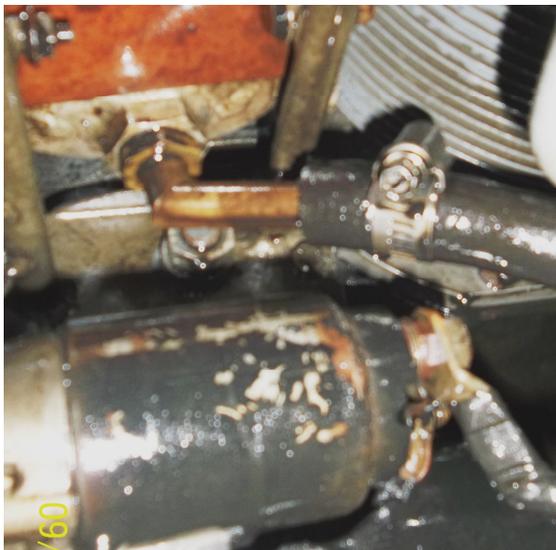
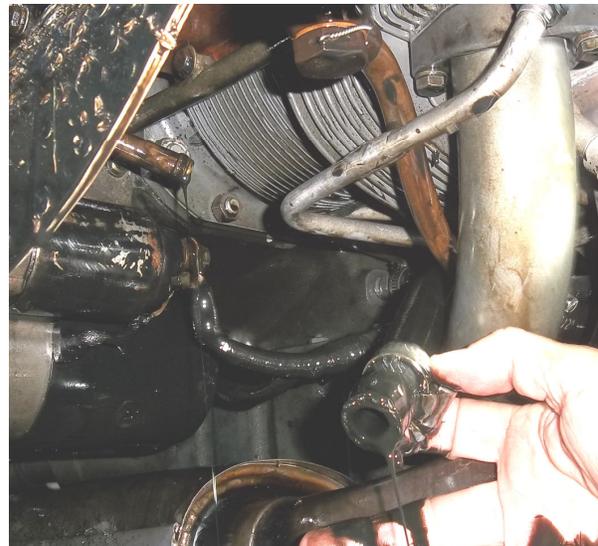
- 1- En Febrero de 2015 una aeronave Aero Boero 180 sufrió en vuelo una pérdida de aceite, proveniente del motor. El mismo se detuvo debido a la caída en la presión de aceite, culminando en un aterrizaje de emergencia.
- 2- Al realizar una investigación posterior, en carácter preliminar y en el mismo lugar del hecho, se observó que la manguera de entrada de fluido al radiador de aceite se encontraba desvinculada del mismo, lo que dio lugar a que se perdiera un volumen importante de lubricante.
- 3- En las siguientes fotografías se observa la condición en que se encontró el alojamiento del motor. El tubo flexible de conexión derecha del radiador estaba desvinculado del acople al radiador.

- 4- De la comparación con el Catálogo de Partes, se puede observar que el tubo Item 21A es distinto al correspondiente al de las fotografías, apreciándolo además más corto. Por lo que se puede concluir que este tubo de conexión derecho del radiador no era original.

- 5- Esta condición del tubo corto, sumada a una longitud de manguera insuficiente, debió haber producido el desprendimiento de la conexión, y la consecuente pérdida de aceite.

- 1) A los propietarios, antes del próximo vuelo, verificar que las mangueras de aceite están firmemente montadas en los acoples del radiador
- 2) Dar cumplimiento lo antes posible al Boletín de Servicio N° 115-19-01-00 del fabricante de la aeronave antes del próximo vuelo.

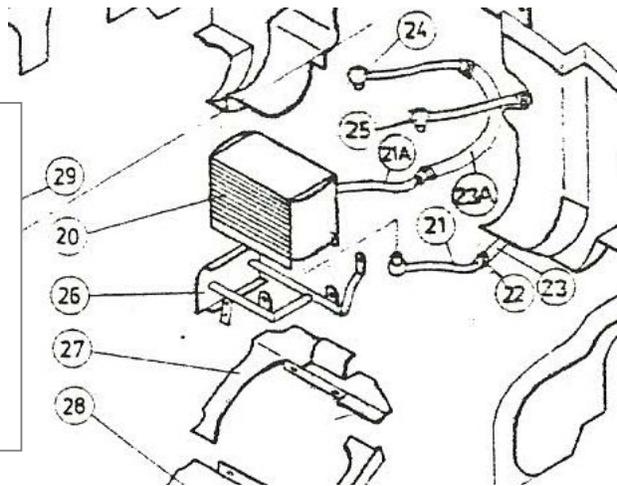
4- En la figura siguiente, extraída del catálogo de partes de la aeronave, se observa el sistema de acople al radiador de aceite. Éste está constituido originalmente por tubos rígidos con acoples y tubos flexibles retenidos con abrazaderas.
