ADVERTENCIA 175/DAG

Propietarios y operadores de aeronaves Cessna, modelos de las series 300 y 400.

Falla en el sistema de emergencia de extensión de tren de aterrizaje.

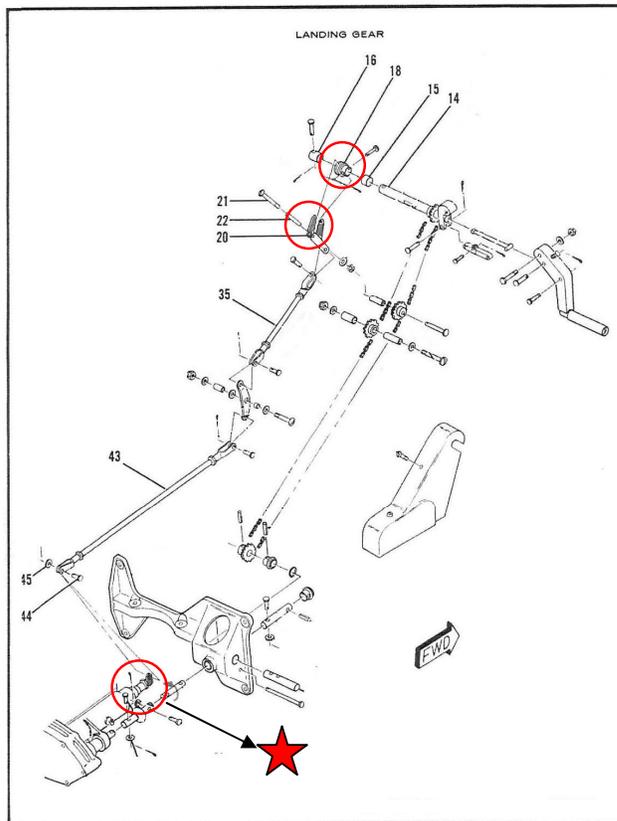
Figure 79. Landing Gear Manual Extension Mechanism Installation

Durante un análisis posterior al accidente, se evidenció una dureza intermitente en el giro de la manivela y que incluso este dificultoso movimiento no daba lugar al desplazamiento correcto de las varillas ítem #35 y #43 de la figura 79 del Catálogo Ilustrado de Partes de la aeronave. Estas varillas son las encargadas de desacoplar el mecanismo de accionamiento normal y acoplar el mecanismo de accionamiento de emergencia.-

- 1- Que había un importante desgaste en los pernos del balancín superior (ítem 20 de la Figura 79, P/N 0843400-81) en la zona de contacto en la ranura del ítem 18 de la Figura 79, P/N 0843400-79, -.
- 2- Este desgaste de los pernos limitó la carrera de cadena cinemática (barras #35 y #43), lo que se tradujo en un desplazamiento insuficiente del ítem marcado en la Figura 79 con el símbolo ★ y de esta manera, no pudo permitir el desacople del mecanismo de extensión normal y acople del mecanismo de extensión de emergencia.-

Teniendo en cuenta lo arriba indicado, este Departamento recomienda que, para las aeronaves a las que aplica esta advertencia, si éstas no tuvieran asentado en sus Registros de Mantenimiento una inspección detallada de los componentes de la cadena cinemática, y particularmente del P/N 0843400-81, y en especial no hubieren registrado lubricación durante esa inspección, se recomienda realizar una inspección y lubricación de las partes móviles del mecanismo de emergencia de extensión / retracción del tren de aterrizaje, constatando que no exista juego apreciable en sus articulaciones. Adicionalmente, realizar una inspección detallada de las piezas P/N 0843400-79 y P/N 0843400-81, especialmente por desgaste de los pernos que las vinculan.
