# ANAC

## ADVERTENCIA 179/DAG

Propietarios y operadores de aeronaves Piper J3, J4, PA-11; PA-12; PA-18; PA-20, PA-22 y PA-25.

Corrosión en larguero de alerón y flaps, debajo de las bisagras.

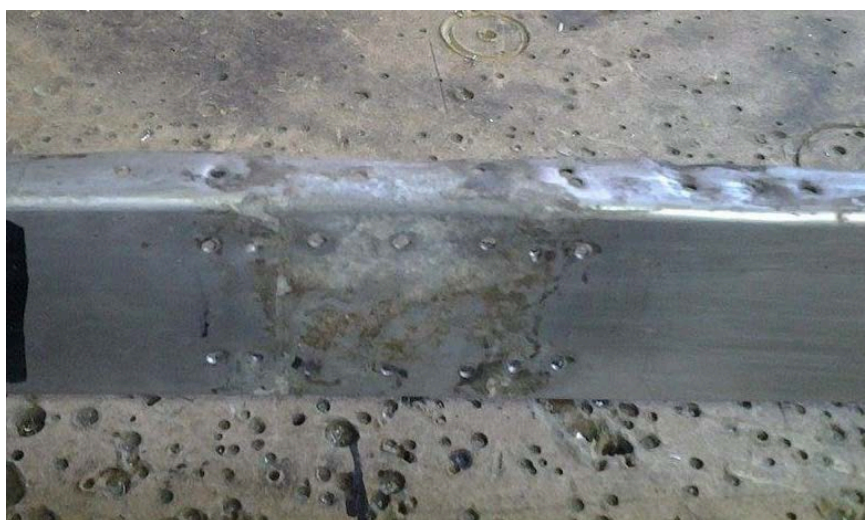
El 22 de septiembre de 2015 se recibió un Informe de Dificultad en Servicio (IDS) enviado por un TAR, informando que durante los trabajos previos al entelado de los alerones de un PIPER PA-18, se encontró corrosión severa en la zona de contacto de las bisagras con el larguero, como se observa en la siguiente imagen:

Según informa el relator, esta corrosión ha sido observada con anterioridad en trabajos de “recorrida general” en otras aeronaves Piper, modelos J3, PA-11;PA-12; PA-20, PA-22 y PA-25 también.

Todos estos modelos de aeronave, con superficies enteladas, son susceptibles a la corrosión debido a varios factores, entre los que se pondrían enumerar:

- 1- Una protección deficiente o inexistente de los componentes estructurales de las superficies.

- 2- Que el larguero es de aluminio y la bisagra de acero, siendo unidos con remaches de aluminio, produciendo un efecto de celda galvánica.
- 3- Que los orificios de drenaje de las superficies enteladas de este tipo de aeronaves no están abiertos.
- 4- Que es una zona de difícil acceso visual, lo que imposibilita una inspección efectiva.

Se recomienda a los Talleres Aeronáuticos de Reparación, que al ingreso de las aeronaves Piper afectadas por esta Advertencia:

- 1) Por inspección anual o inspecciones intermedias:
  - a) Se inspeccionen visualmente las bisagras de alerones y flaps, prestando particular atención a cualquier señal de corrosión en la misma.
  - b) Se verifique la ausencia de movimiento relativo entre la bisagra y el larguero.
  - c) Se verifiquen que los orificios de drenaje del entelado estén abiertos.
- 2) Por tareas que requieran el reentelado de estas superficies:
  - a) Se remuevan las bisagras de los largueros.
  - b) Se remueva todo indicio de corrosión.
  - c) Se proteja ambas superficies contra la corrosión previo a reinstalar las bisagras.
  - d) Al reentelar la superficie, se abran los orificios de drenaje
