# ANAC

## ADVERTENCIA 181/DAG

Propietarios y operadores de aeronaves Cessna 188, todas las series.

Falla del fleje del patín de cola (SPRING ASSY-TAIL WHEEL).

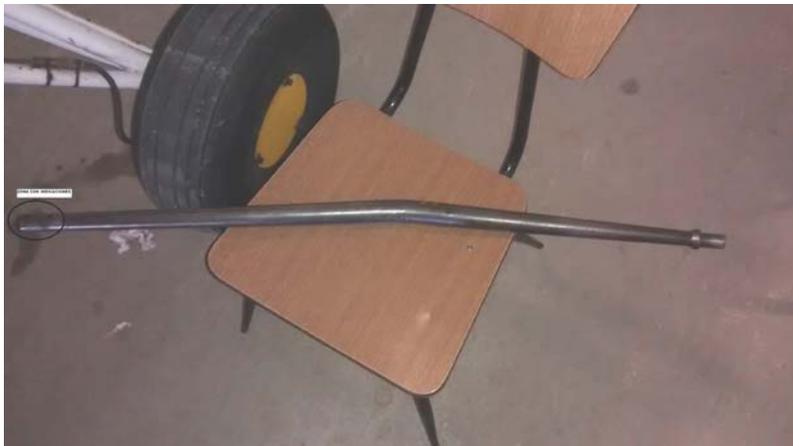
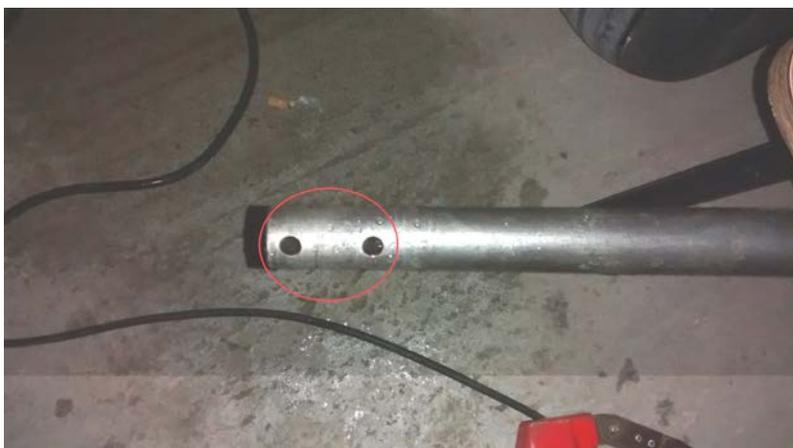
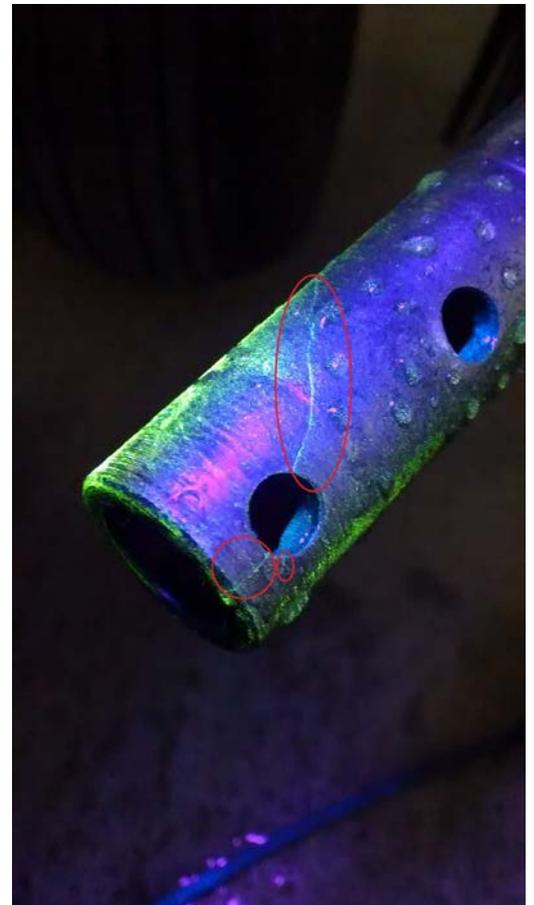
En el 2015, se recibió un Informe de Dificultad en Servicio, en el cual se informa la detección de grietas en flejes del patín de cola, adjuntando las siguientes fotografías:

El redactor del Informe, además de las fotografías suministradas, informa que este defecto fue detectado en un total de dos aeronaves, las que tenían instalados una, un P/N 1642000-18 y la otra, un P/N 0742152-2.

En base a lo arriba informado, se recomienda que en el próximo ingreso a un TAR, a las aeronaves afectadas por la presente Advertencia, les sea inspeccionado el fleje P/N 1642000-4, 1642000-18 o 0742152-2 según corresponda, en búsqueda de fisuras en la zona del empotramiento, empleando un END por la técnica de Tintas Penetrantes. Se recomienda repetir este ensayo, al menos cada 500 hs de operación.
