ADVERTENCIA 182/DAG R1

Propietarios y operadores de aeronaves Piper /Chincul PA-36, todas las series.

Fisuras en la punta de eje del tren principal P/N 97614-00 (AXLE - Main landing gear).

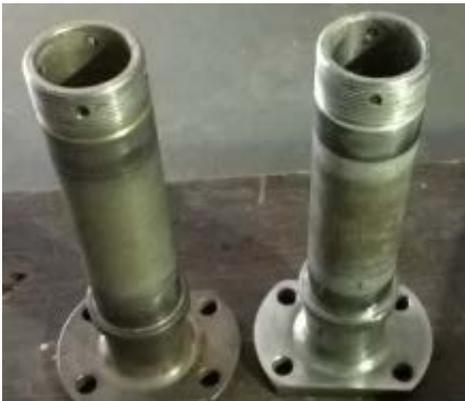
- 1- En el 2015, se recibió un Informe de Dificultad en Servicio (IDS), en el cual se informa que durante una inspección de mantenimiento a una aeronave PA-36-300, se detectaron fisuras en una de las puntas de eje P/N 97614-00, adjuntando además las siguientes fotografías:

En base a lo arriba informado, se recomienda que en el próximo ingreso a un TAR de las aeronaves afectadas por la presente Advertencia, se les inspeccione los AXLE - Main landing gear P/N 97614-00, en búsqueda de fisuras en la zona del radio de acuerdo, empleando un END por la técnica de Tintas Penetrantes. Se recomienda repetir este ensayo, al menos cada 500 hs de operación.

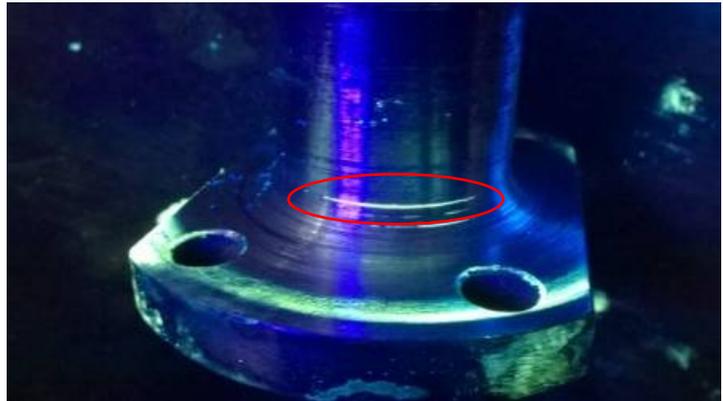
Como se aprecia en la fotografía de la derecha, las indicaciones se detectaron en el radio de acuerdo entre la base de montaje y el eje.
