ANAC

ADVERTENCIA 189/DAG

Fisuras y corrosión en los refuerzos de las charnelas de alerón P/N 10931-02

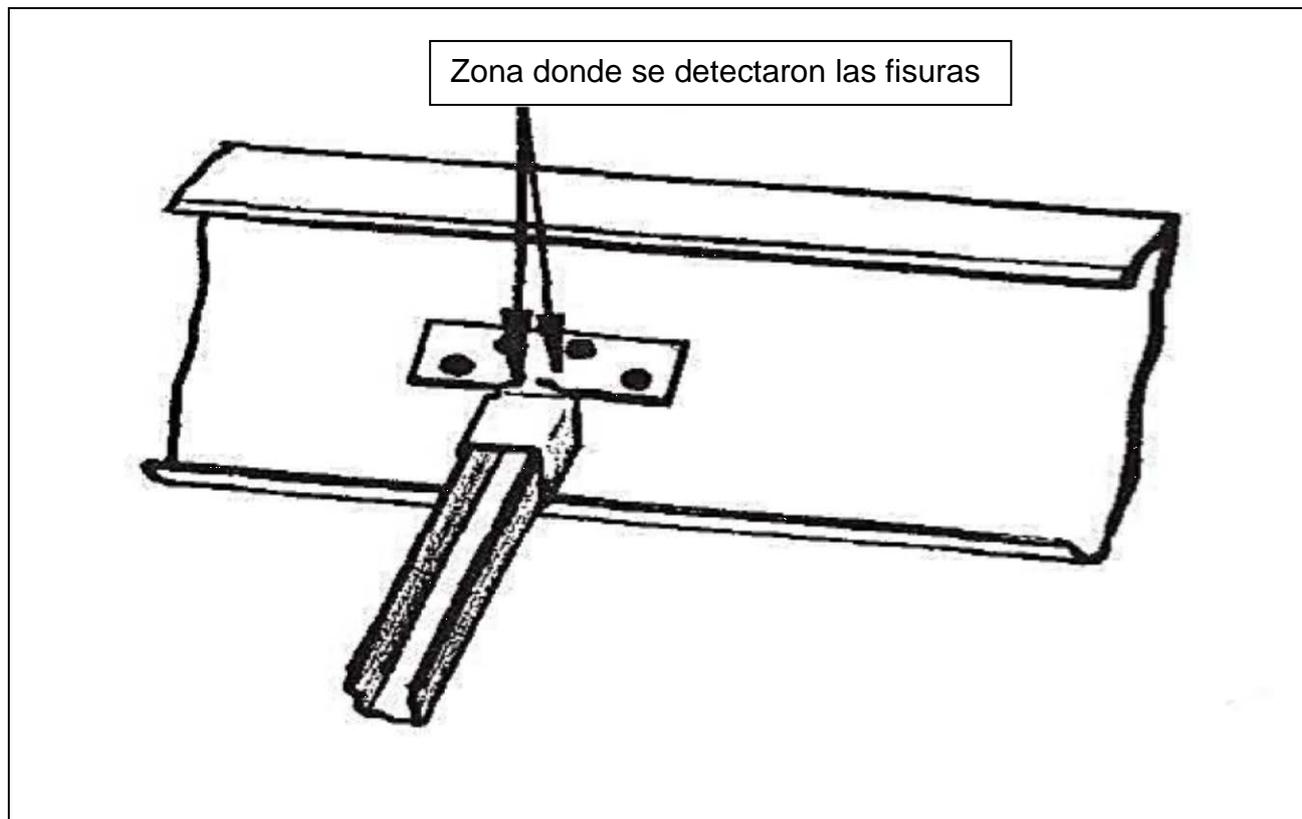
Recientemente se han recibido dos Informes de Dificultad en Servicio, los que informan la detección de grietas y corrosión en los CLAMPS-aileron hinge bracket false spare P/N 10931-02, ítem 42 de la Figura 3 del IPC del modelo J-3, ó ítems 36A de la Figura 1 del IPC del modelo PA-11.

La AD requiere en este caso que las piezas sean cuidadosamente inspeccionadas cada 100 hs de operación por la presencia de fisuras en la línea de plegado, hasta que se incluya un refuerzo en la pieza, el P/N 12047, en cuyo caso se permite discontinuar las inspecciones repetitivas.

En base a lo precedentemente indicado, se recomienda que, de la misma manera que se requiere para los Piper PA-12 (de acuerdo a lo indicado en la AD 51-21-02 PIPER), hacer extensiva la inspección de las piezas P/N 10931-02 a las aeronaves Piper J-3 y PA-11. Para ello, ganar acceso a las mencionadas partes, ya sea removiendo tapas de inspección o abriéndolas, e inspeccionar cuidadosamente los CLAMPS-aileron hinge bracket false spare P/N 10931-02, ítems 42 de la Figura 3 del IPC del modelo J-3 ó ítems 36A de la Figura 1 del IPC del modelo PA-11, por fisuras en la línea de plegado o presencia de corrosión. En el caso de detectar novedades, reemplazarlas por piezas en buen estado o reparar agregando el refuerzo P/N 12047.

Se recomienda además repetir esta inspección cada 100 horas de operación, hasta que se instale el refuerzo P/N 12047, en cuyo caso las inspecciones repetitivas ya no serían necesarias.
