ADVERTENCIA 201/DAG

Aeronaves Cessna 170 series.

Detección de fisuras en el larguero delantero del estabilizador horizontal.

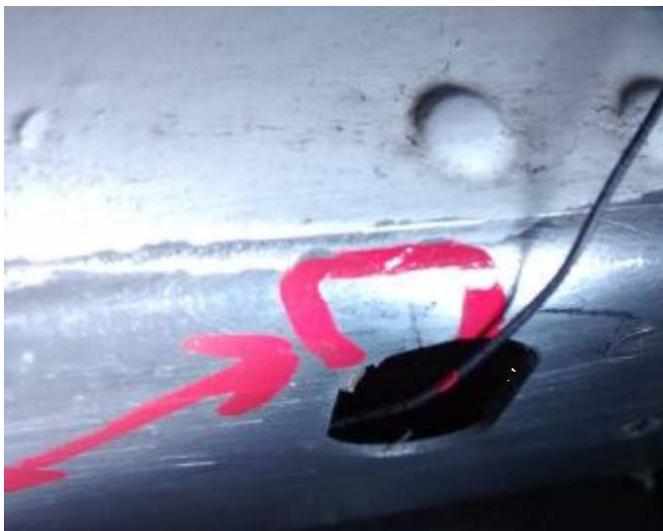
FOTOGRAFÍA N° 1

- 1- En septiembre de 2016, un TAR dedicado a realizar END, envió un Informe de Dificultad en Servicio (IDS), informando haber descubierto, durante inspecciones realizadas en tres aeronaves Cessna 170, grietas en el larguero delantero del estabilizador horizontal P/N 0332114. Las fotografías FOTOGRAFÍAS 1 y 2 fueron incluidas en el IDS, y en ellas se pueden observar las fisuras detectadas.

- 2- Las fisuras tenían su origen en los orificios de los largueros, por donde pasan los comandos de TRIM TAB del elevador derecho.
- 3- El relator también informó que las aeronaves en las que se detectaron las grietas tenían registradas 4500 hs. de vuelo o más.
- 4- Recientemente, Cessna ha revisado sus Instrucciones de Aeronavegabilidad Continuada incluyendo un programa de Inspecciones Especiales contenidas en el SID, programa que contiene entre otras, la Inspección Suplementaria N° 55-10-03 denominada INSPECCION DEL ESTABILIZADOR HORIZONTAL, ELEVADORES Y FIJACIONES. Dicha inspección requiere entre otras tareas, la inspección visual del larguero delantero.

- 1- Realizar la inspección indicada en 2- a todas las aeronaves Cessna 170 series, y repetirlas cada 3.000 hs de vuelo ó 5 años, lo que ocurra primero.
- 2- En la próxima inspección anual, inspeccionar el Larguero Delantero del Estabilizador Horizontal, en busca de grietas, de acuerdo a lo indicado en la Inspección Suplementaria N° 55-10-03, prestando especial atención en los orificios de los largueros por donde pasan los comandos de TRIM TAB del elevador derecho.
- 3- Estos orificios están localizados en las zonas resaltadas en la FOTOGRAFÍA N° 3 y la FIGURA.

- 4- En el caso de detectar fisuras, informar al Departamento de Aviación General a la siguiente dirección de correo electrónico ingenieriadag@anac.gob.ar, y proponer una reparación o el recambio del larguero delantero.
- 5- Evitar por todos los medios, mover en tierra este tipo de aeronaves, empujándolas desde los estabilizadores horizontales.
