## DIRECTIVA DE AERONAVEGABILIDAD

# DA RA N° 2016-06-01

J-3 Series, PA-11 Series, PA-12 Series, PA-18 Series, PA-20 Series, PA-22 Series.

Verificación de instalación del sello en boca de carga de combustible.

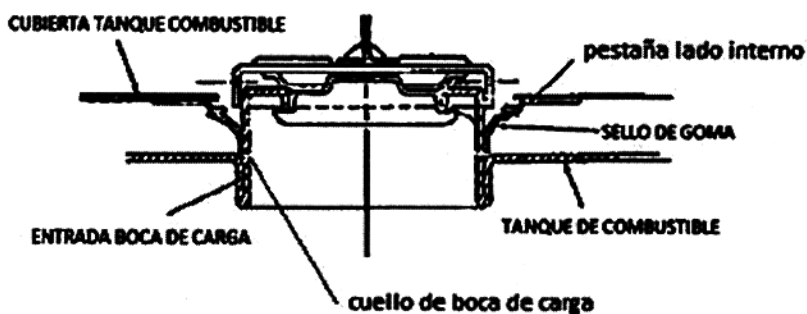
FIG 1

No obstante, los antecedentes citados previamente, esta Administración Nacional de Aviación Civil, ha recibido recientemente Informes de Dificultad en Servicio, donde se han encontrado aeronaves sin el sello de goma en el cuello de carga del tanque de combustible o teniendo instalado un material inadecuado que no cumpliría con las especificaciones del diseño tipo.

A los efectos de evitar ingreso de combustible en el interior del ala, por un posible derrame durante la operación de la carga, y evitar su acumulación, conllevando al deterioro de la estructura y entelado, es que se emite la presente Directiva de Aeronavegabilidad a los fines de establecer inspecciones de carácter repetitivas a modo de conservar la integridad estructural del plano.

1. Inspeccionar si el sello de la boca de carga está instalado de acuerdo a la FIGURA 1. Tómese como referencia el Boletín de Servicio PIPER N°522.

2. En caso de encontrarse instalado, verificar su condición.
3. En el caso que no esté instalado, o de ser necesario su reemplazo, instálase un nuevo sello PIPER ó parte aprobada (PMA - AFP) de acuerdo a la siguiente tabla:

4. Inspeccionar el estado de cuello del tanque, verificando que esté perpendicular a la superficie del tanque aledaña al cuello.
5. Inspeccionar "de acuerdo a la FIGURA 1", la chapa de cobertura del tanque de combustible, verificando que la pestaña que va colocada del lado interno, alrededor del orificio de la boca de carga esté correctamente colocada, así también que al instalarse, dicha pestaña haga un perfecto contacto con el sello de goma.
