**DA RA N° 2019-06-01**

IS-28 B2

Fisuras Soporte de Palanca de Comando posiciones delantera y trasera (Tándem).

**Referencia:** Emisión DA RA 2019-06-01 (Planeador IS28)

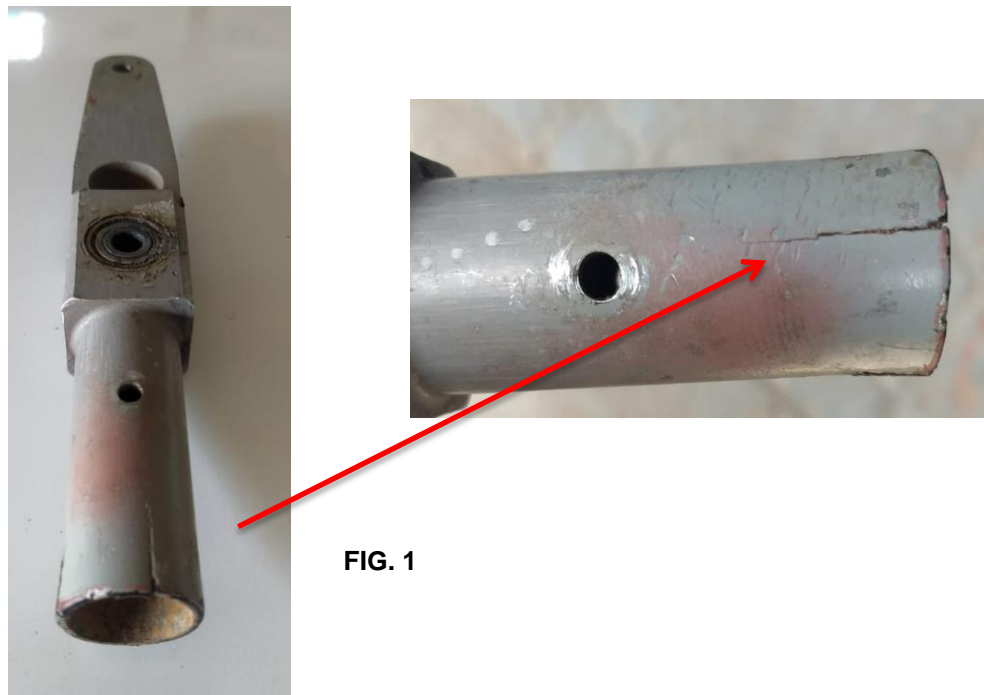
**FIG. 1**

**ANAC** ha recibido Informes de Dificultades en Servicio, detallando que se han detectado FISURAS AXIALES del soporte de fijación de la palanca de comando de la aeronave del asunto según se detalla en la Fig. 1

<b>Descripción:</b>	Considerando las novedades halladas en la misma, es que se proveen instrucciones de mantenimiento adicionales y mandatorias a los efectos prevenir la falta de control de la aeronave y potenciales daños a la estructura y sus ocupantes.
<b>Acción Correctiva:</b>	<p>1- Antes del próximo vuelo, deberá realizarse lo siguiente:</p> <ul style="list-style-type: none"> <li>a) Ganar acceso a la cabina de la aeronave (cockpit) en ambas áreas, desmontar la tapa de ingreso al sistema del soporte de la palanca de comando.</li> <li>b) Desmontar los 2 (dos) soportes de fijación de la palanca de comando, como se muestra en la FIG. 1</li> <li>c) Realizar una limpieza en el área a explorar, efectuar una inspección visual detallada con ayuda de una lupa, observando la existencia de fisuras axiales (*).</li> <li>d) De encontrarse fisuras como las indicadas, la parte debe considerarse “Fuera de Servicio” y deberá ser descartada, se reemplazará por una parte original, según se indica en el catálogo de partes o parte aprobada (PMA-AFP o equivalente).</li> <li>e) De ser satisfactoria la inspección, instalar nuevamente las partes, y asentar el cumplimiento de la presente DA en los historiales de la aeronave.</li> </ul> <p>(*). Observar Ilustración de acceso a zona de alojamiento en ANEXO I</p>

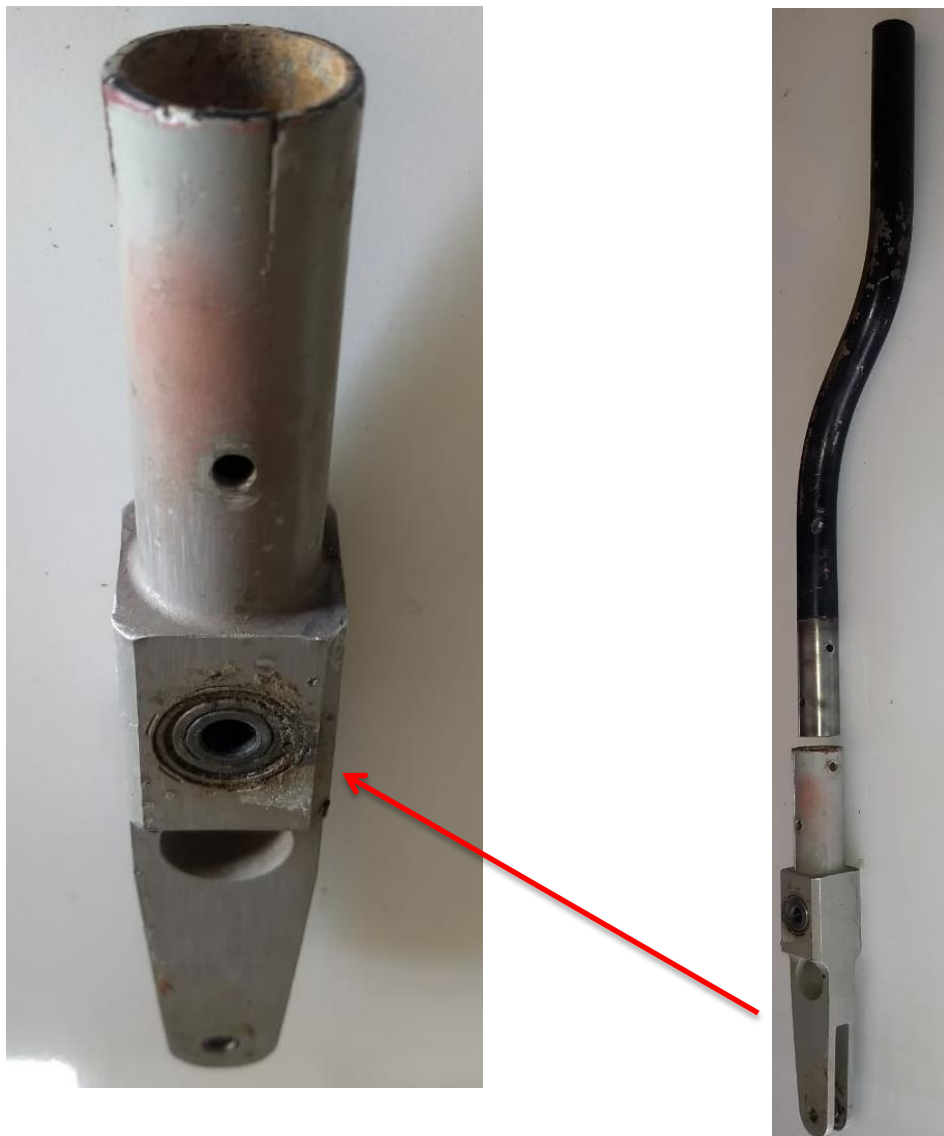
Soporte y conjunto Soporte – Palanca de Mando (Stick)

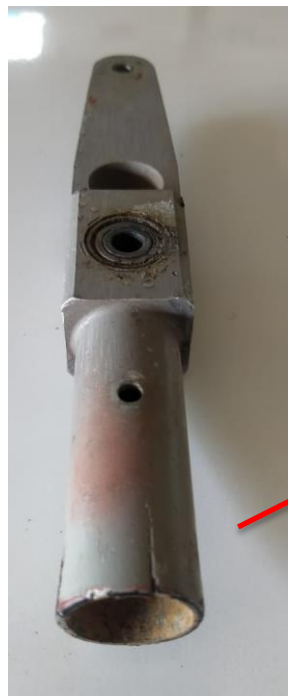
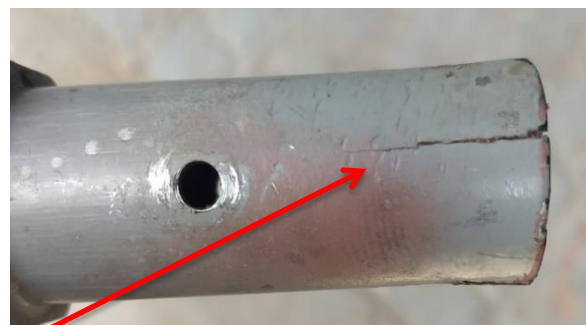
**FIG. 1**

**ANAC** has received reports from the In-Service Difficulties division in which it is detailed that axial cracks have been detected in both stick bodies of the above mentioned aircraft, as shown in Fig. 1

<b>Description:</b>	Considering the findings, additional and mandatory maintenance instructions are provided so as to prevent the loss of control of the aircraft and potential damage to its structure and passengers.
<b>Required Actions:</b>	<p>1- Before the next flight, the following steps are to be followed:</p> <ul style="list-style-type: none"> <li>a) Enter into the cockpit in both areas, remove the cover that grants entrance to the stick body.</li> <li>b) Disassemble both stick bodies, as shown in Fig. 1</li> <li>c) Clean the area to be explored and carry out a detailed visual inspection with the help of a magnifying glass, so as to detect if there are any axial cracks.</li> <li>d) In case cracks are found, the part shall be considered as «out of service», and must be discarded. It shall be replaced by an original part, as indicated in the Illustrated Part Catalogue (IPC), or approved part (PMA-AFP or equivalent)</li> <li>e) In case inspection is carried out satisfactorily, parts shall be installed again, and register the compliance with this AD in the aircraft's records.</li> </ul> <p>(*) Observe illustration of access to the stick body area in Annex I</p>

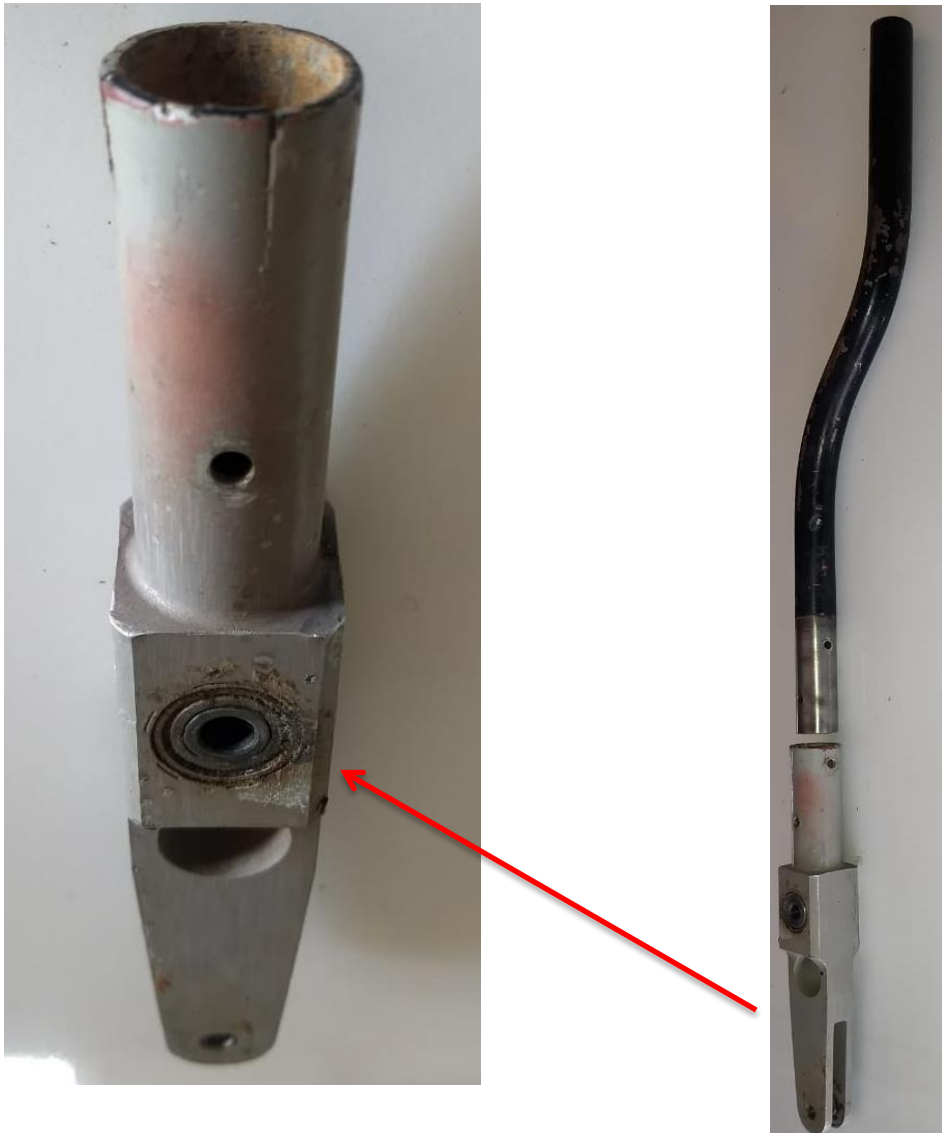
Stick body – Stick body with stick assembly
