**DIRECCION NACIONAL DE
AERONAVEGABILIDAD
REPUBLICA ARGENTINA**

**DIRECTIVA DE
AERONAVEGABILIDAD**

**D.A. N° RA 2000-12-01 PIPER
ENMIENDA N° 39/03-024
FECHA: 01-12-2000**

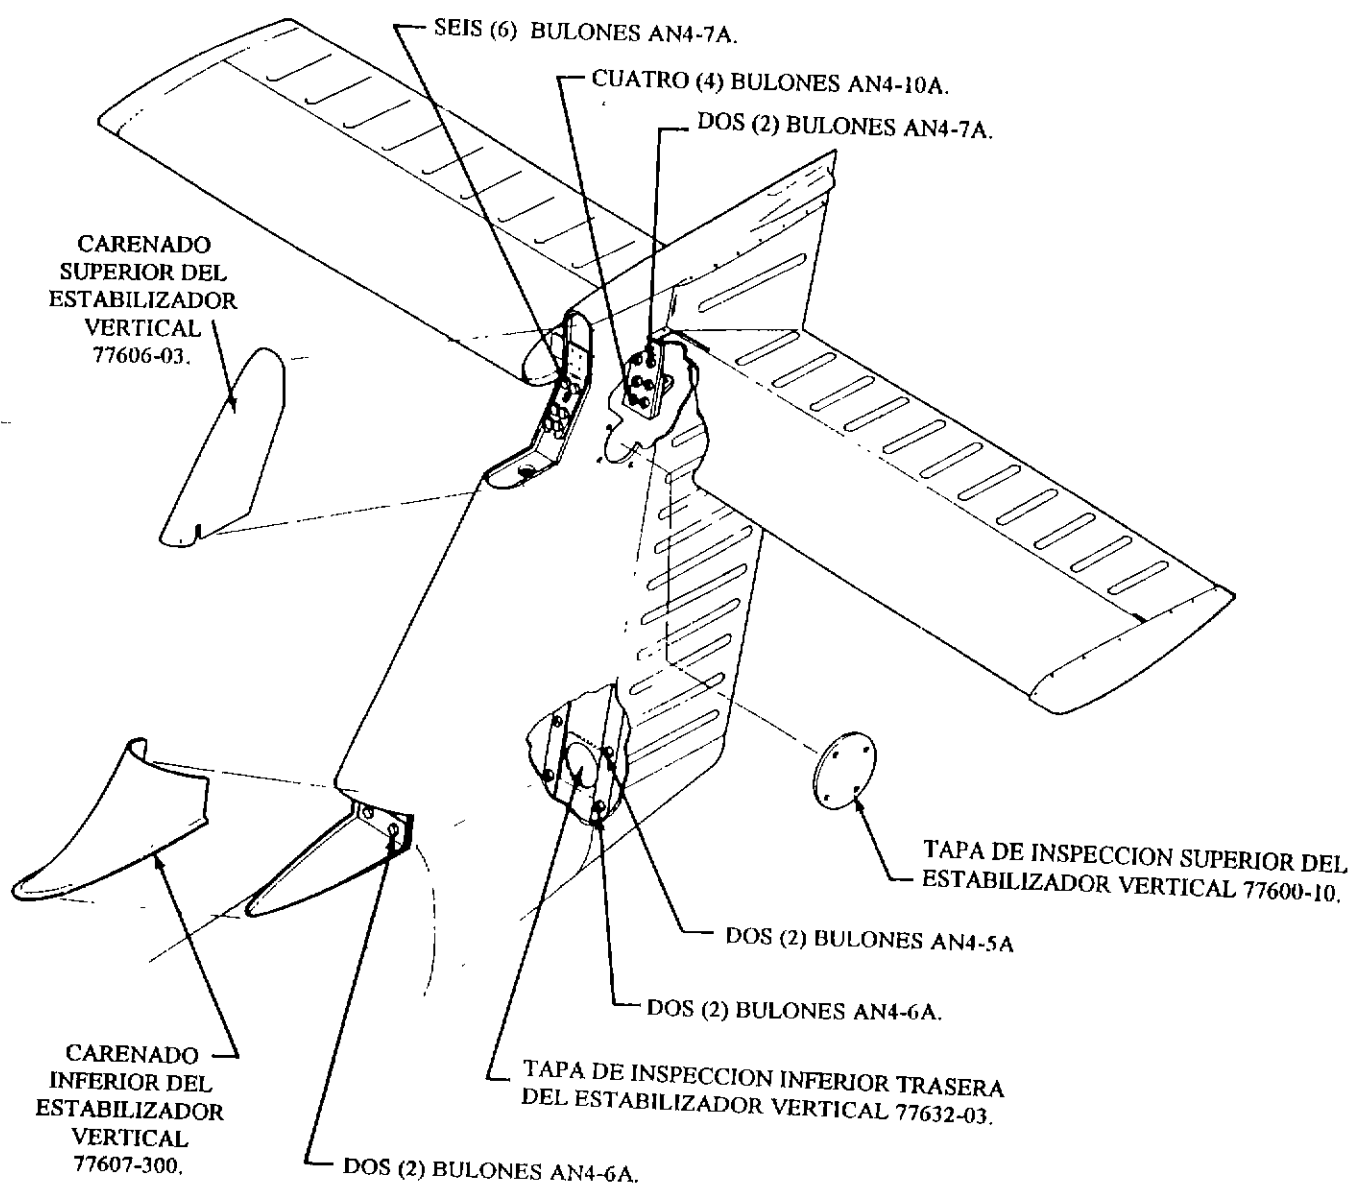
ESQUEMA A

(b) Existe la posibilidad de presencia de torque inadecuado en los bulones de fijación del estabilizador horizontal al estabilizador vertical y del estabilizador vertical al fuselaje.

- (3) Retirar la tapa de inspección de la unión trasera estabilizador horizontal-estabilizador vertical, N/P PIPER 77600-10.
- (4) A menos que se haya efectuado previamente en cumplimiento de la DA 99-03-01, medir el torque de los 12 bulones utilizados para la sujeción del estabilizador horizontal al estabilizador vertical (6 delanteros AN4-7A, 4 traseros AN4-10A y 2 traseros AN4-7A) (ver esquema A). Volcar los valores medidos en el formulario adjunto "FORMULARIO DE CUMPLIMIENTO DE LA DA N° RA 2000-12-01 PIPER".
Si se encuentran bulones con torque fuera del rango permitido (1,04 a 1,27 Kgm (90 a 110 libras-pulgadas)), controlar el torque de los 6 bulones de sujeción del estabilizador vertical al fuselaje (2 delanteros AN4-6A, 2 traseros AN4-6A y 2 traseros AN4-5A). Para ello, se debe retirar el carenado inferior del estabilizador vertical (N/P PIPER 77607-300) y la tapa de inspección inferior trasera del estabilizador vertical (N/P PIPER 77632-03) (Ver esquema A).

Después de controlar los torques correspondientes, se debe marcar cada tuerca y cabeza de bulón para advertir, en futuras inspecciones, posibles movimientos rotacionales.

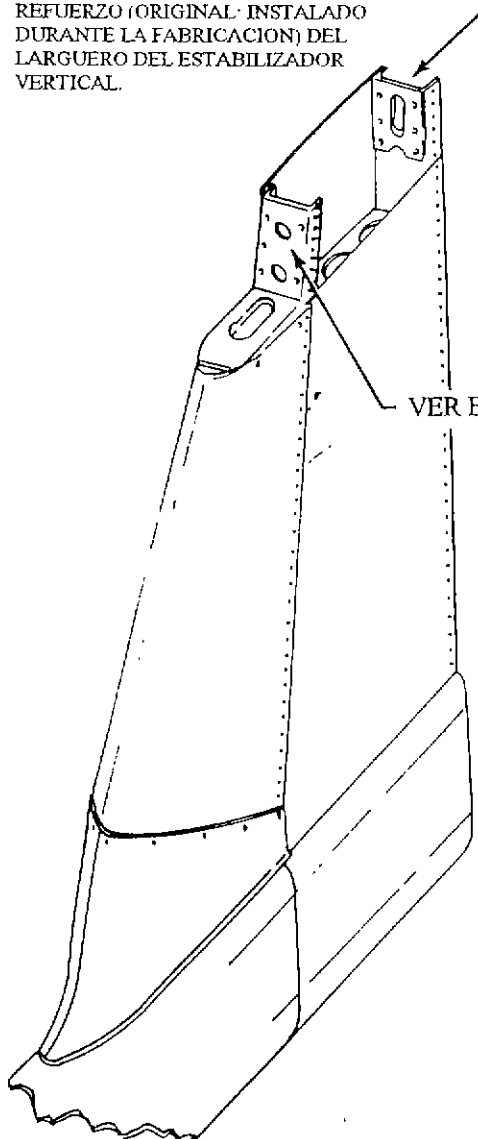
ESQUEMA B
LARGUERO DELANTERO DEL ESTABILIZADOR VERTICAL
(VISTA MIRANDO HACIA ATRAS)

AREA DE INSPECCION

INSPECCIONAR LA CARA DELANTERA DEL ALMA DEL LARGUERO DELANTERO DEL ESTABILIZADOR VERTICAL.

- LAS FISURAS SE UBIQUEN DENTRO DE LOS LIMITES DEL AREA INDICADA CON
- LAS FISURAS NO EXCEDAN 12.7 mm (1/2 PULG.) DE LONGITUD,
- NO SE UBIQUEN A UNA DISTANCIA MENOR DE 9.5 mm (3/8 PULG.) DE ALGUN AGUJERO PARA REMACHE O BULON, MEDIDA DESDE EL CENTRO DEL AGUJERO, Y
- NO EXISTA MAS DE UNA FISURA A CADA LADO DE LA LINEA CENTRAL VERTICAL DEL LARGUERO

- (7) Inspeccionar las almas de los largueros delantero y trasero del estabilizador vertical de acuerdo con las siguientes instrucciones:
 - (i) Usando un método de tintas penetrantes, inspeccionar por fisuras la cara delantera del alma del larguero delantero del estabilizador vertical, en la zona de fijación del herraje N/P PIPER 77615-07 (Ver esquema B).

- (iii) Si se encuentran fisuras en alguno de los largueros, tal que las mismas se encuentren dentro de las limitaciones estipuladas en Nota 1 de los esquemas B y C, entonces:

- (A) si hay fisuras que hayan sido detenidas con agujeros de detención, y si las fisuras no han crecido más allá de dichos agujeros, entonces la presencia de las mismas es aceptable.

- (B) si hay fisuras que no tienen agujeros de detención, se debe proceder a realizar agujeros de detención de las fisuras. En este caso, se debe retirar el PIPER KIT 764965 y, después de haber realizado los agujeros de detención de fisuras, reinstalarlo en el larguero. Para ello, deben utilizarse prácticas aceptables, tales como realizar orificios y utilizar remaches de la sobremedida siguiente. Eliminar con lijas de grano N° 400, o más finas, los defectos agudos que puedan favorecer la concentración de tensiones en las superficies a unir.

- (iv) Si se encuentran fisuras en alguno de los largueros, tal que las mismas no se encuentren dentro de las limitaciones estipuladas en Nota 1 de los esquemas B y C, o si se encuentran fisuras que hubiesen crecido más allá de los agujeros de detención, se debe reemplazar el larguero por uno nuevo, original, no recuperado, antes del próximo vuelo. En estos casos, retirar el PIPER KIT 764965 y reinstalarlo en el nuevo larguero mediante prácticas aceptables, tales como realizar orificios y utilizar remaches de la sobremedida siguiente. Eliminar con lijas de grano N° 400, o más finas, los defectos agudos que puedan favorecer la concentración de tensiones en las superficies a unir.

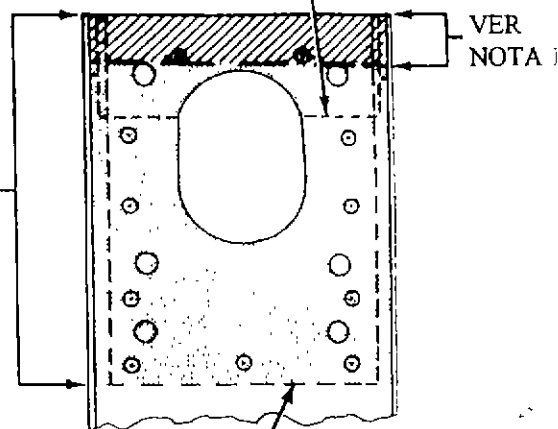
ESQUEMA C
LARGUERO TRASERO DEL ESTABILIZADOR VERTICAL
(VISTA MIRANDO HACIA ADELANTE)

AREA DE INSPECCION

INSPECCIONAR LA CARA POSTERIOR DEL ALMA DEL LARGUERO TRASERO DEL ESTABILIZADOR VERTICAL.

- (ii) Usando un método de tintas penetrantes, inspeccionar por fisuras la cara posterior del alma del larguero trasero del estabilizador vertical, en la zona de fijación del herraje N/P PIPER 77615-08 (Ver esquema C).

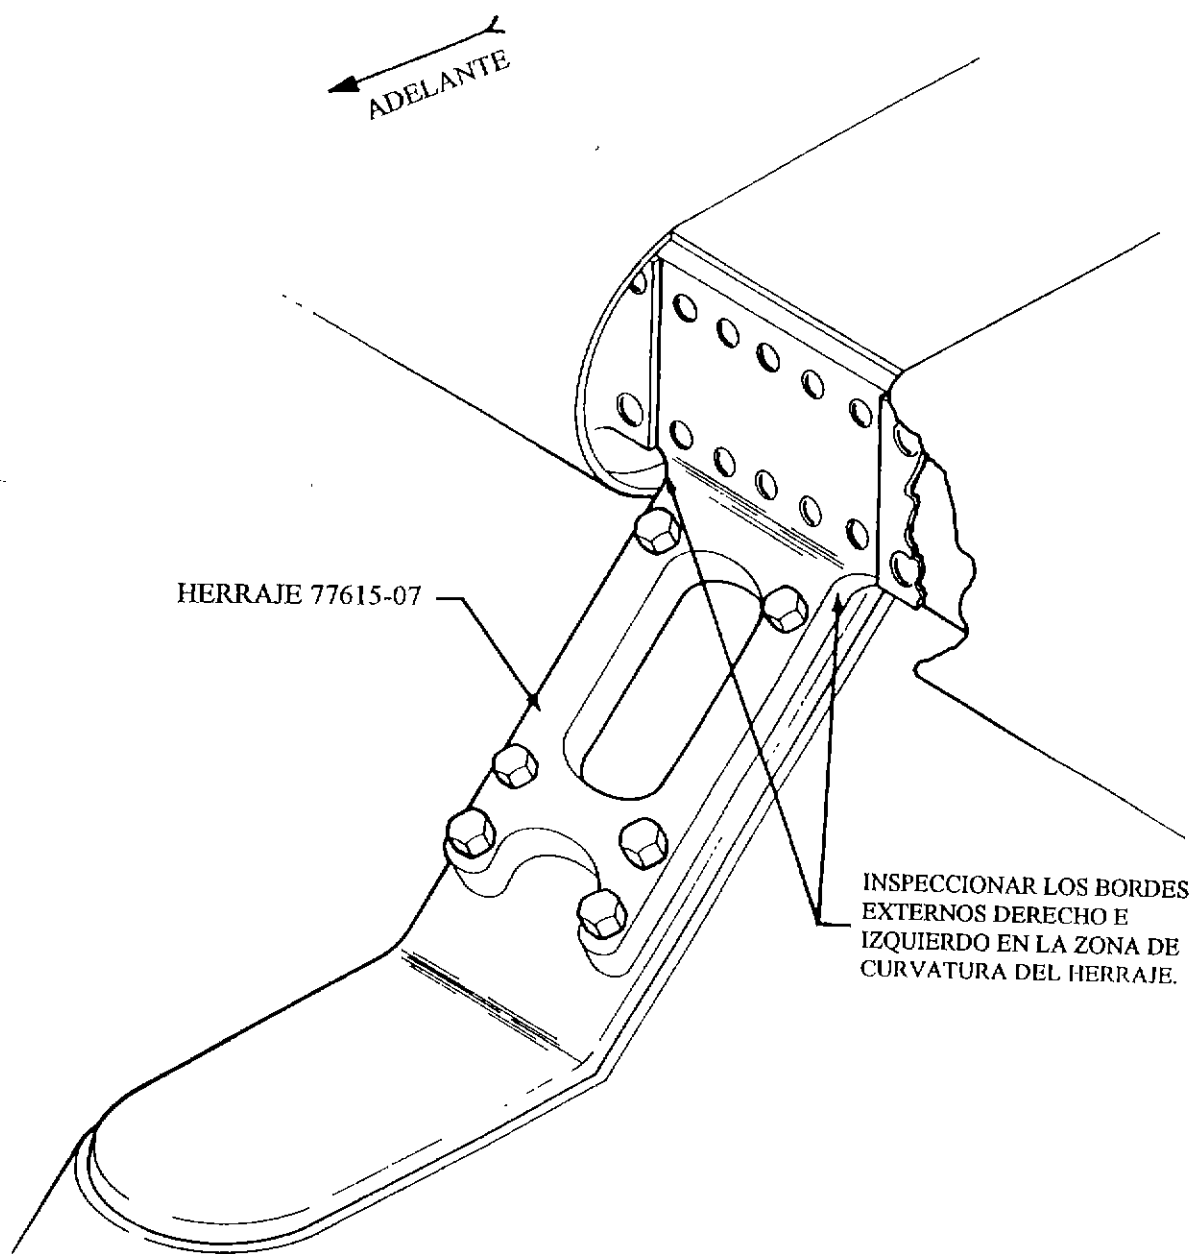
ESQUEMA D

- (a) Existe la posibilidad de aparición de fisuras en:
 - (1) Herraje de sujeción del estabilizador horizontal al larguero delantero del estabilizador vertical, Número de Parte (N/P) PIPER 77615-07.
 - (2) Larguero delantero del estabilizador vertical, en la zona de fijación del herraje N/P PIPER 77615-07.
 - (3) Larguero trasero del estabilizador vertical, en la zona de fijación del herraje N/P PIPER 77615-08.
 - (4) PIPER KIT 764965, en aquellas aeronaves que ya lo tengan instalado a la fecha de emisión de la presente DA.

- (i) Usando un método de tintas penetrantes y una lupa de al menos 10 aumentos, inspeccionar por fisuras los bordes externos derecho e izquierdo de dicho herraje, en la zona de curvatura del mismo (Ver esquema D).

- (ii) Si se encuentra alguna fisura, se debe reemplazar el herraje N/P PIPER 77615-07 por otro nuevo antes del próximo vuelo.
- (9) Reinstalar todas las superficies desmontadas de acuerdo a lo indicado en el Manual de Mantenimiento de la aeronave.
