ADVERTENCIA 210/DAG

Fisuras en los soportes de las charnelas de los elevadores P/N 0732100-5AWG.

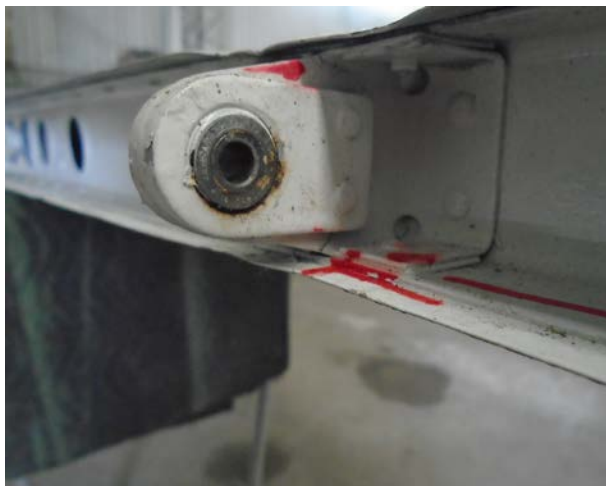
FOTOGRAFIA 1

- 1- En diciembre de 2016, un TAR informó que durante las tareas de reparación de una aeronave Cessna A-188-B, detectó fisuras en los soportes de las charnelas de los elevadores P/N 0732100-5AWG.
- 2- En abril del 2017, se recibió en el DAG un Informe de Dificultades en Servicio, informando la detección de fisuras en dos de los cuatro soportes de las charnelas de los elevadores de una aeronave Cessna A-188-B. Estos soportes están remachados al larguero trasero del Estabilizador Horizontal.
- 3- Las fisuras fueron detectadas visualmente, sin la necesidad de ayudas ópticas.
- 4- Dicho Informe estaba acompañado por las siguientes fotografías, que muestran las fisuras detectadas y su ubicación.

En base a lo arriba indicado, se recomienda para aquellas aeronaves a las que aplica esta Advertencia, en la próxima Inspección Anual, dar cumplimiento a la SUPPLEMENTAL INSPECTION NUMBER 55-10-01, prestando especial atención a los soportes de las charnelas de los elevadores P/N 0732100-5AWG, tanto los correspondientes a las charnelas externas como las internas. Estos soportes están remachados en el larguero trasero del Estabilizador Horizontal. En el caso de detectar fisuras, se recomienda reemplazar los soportes.
